# RAPPORT D'ANALYSE D'HUILE

## WESTERN STAR 822054

### Système hydraulique

### PETRO CANADA HYDREX XV ALL SEASON HYDRAULIC OIL (--- LTR)

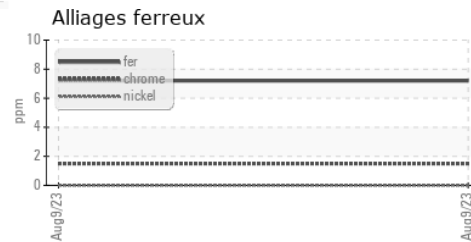
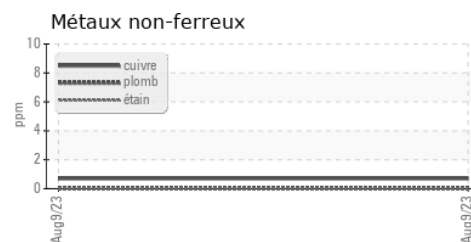
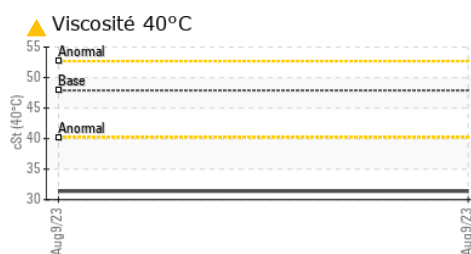
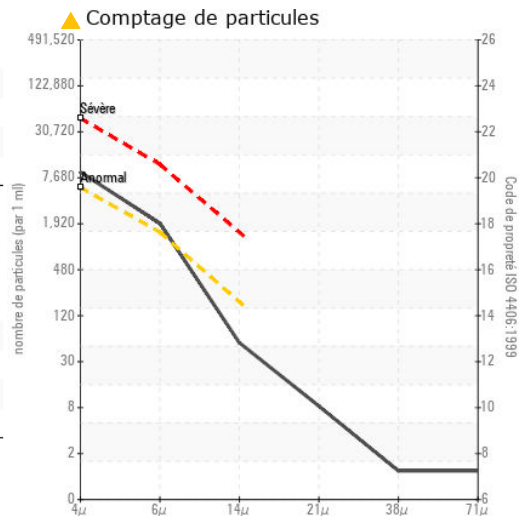
## GRAPHIQUES

Il y a une légère quantité de limon (particules de 4 à 14 microns) dans l'huile.

La viscosité de l'échantillon se situe dans la portée de l'ISO 32; nous vous conseillons de vérifier. Ceci, en plus des niveaux d'additifs, indique que la marque ou le type d'huile ne correspond pas à ce qui a été signalé. L'état de l'huile est acceptable pour la durée de service.

Nous recommandons le remplacement des filtres de ce composant. Confirm the source of the lubricant being utilized for top-up/fill. Échantillonner de nouveau l'équipement au prochain intervalle de vidange afin d'en surveiller la condition. Le fluide était spécifié comme PETRO CANADA HYDREX XV ALL SEASON HYDRAULIC OIL, toutefois, une comparaison avec d'autres fluides indique que ce fluide est du ISO 32 AW Hydraulic Oil. Veuillez confirmer la viscosité de l'huile et veuillez préciser la marque de votre prochain échantillon.
