RAPPORT D'ANALYSE D'HUILE

9196

Transmission (Auto)

PETRO CANADA DURADRIVE HD SYNTHETIC ATF (--- GAL)

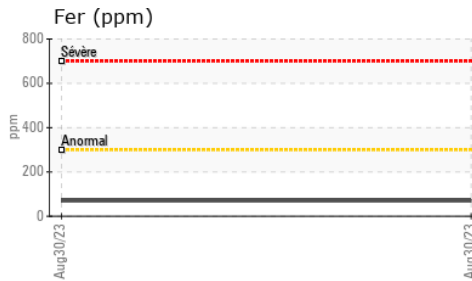
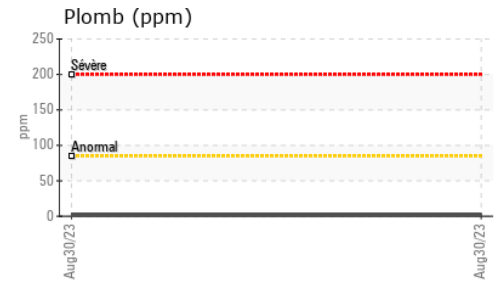
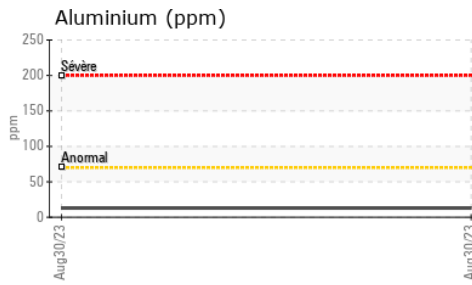
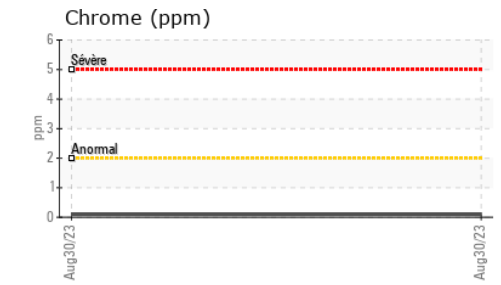
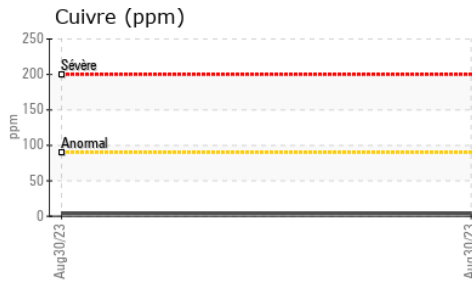
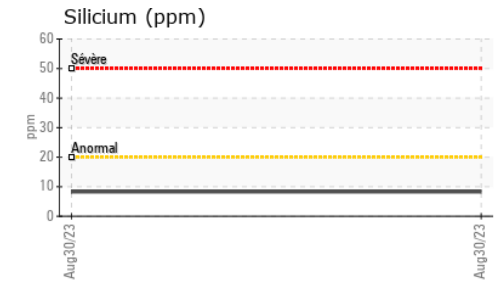
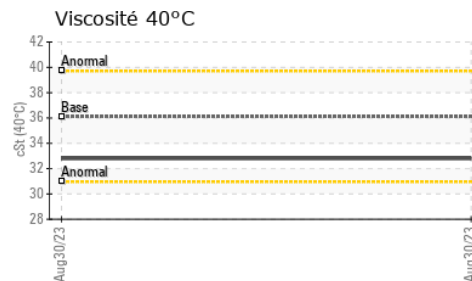
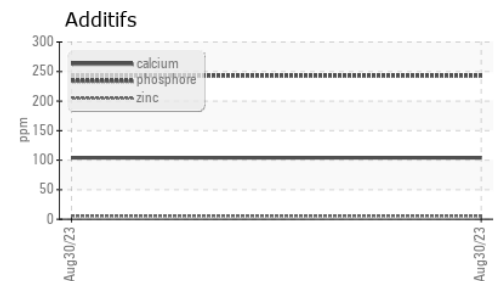
GRAPHIQUES

Les taux d'usure de tous les composants sont normaux.

Il n'y a aucun indice de contamination dans le fluide.

L'état de le fluide est acceptable pour la durée de service.

Échantillonner de nouveau l'équipement au prochain intervalle de vidange afin d'en surveiller la condition.
