RAPPORT D'ANALYSE D'HUILE

Identité de la machine
711015

Composant
Transmission (Auto)
Fluide

PETRO CANADA DURADRIVE HD SYNTHETIC ATF (--- GAL)

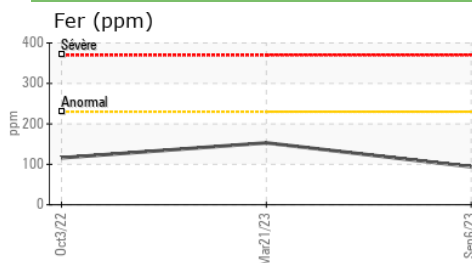
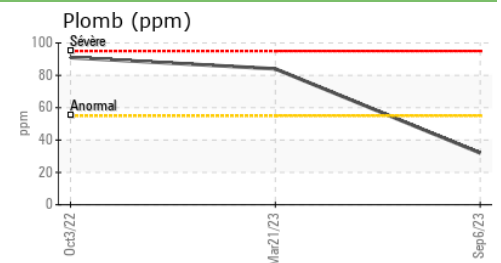
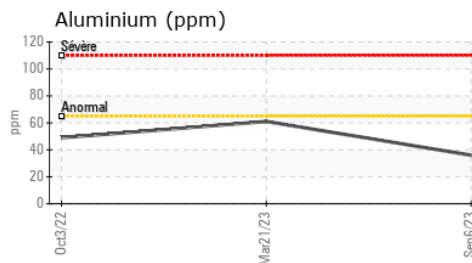
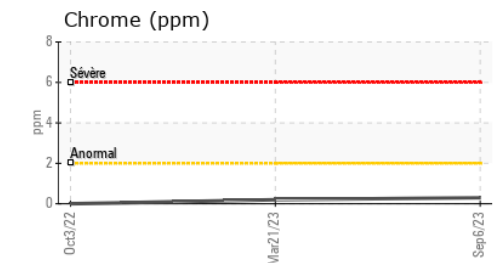
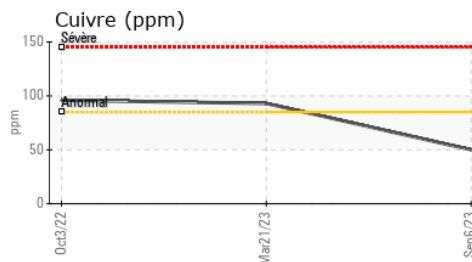
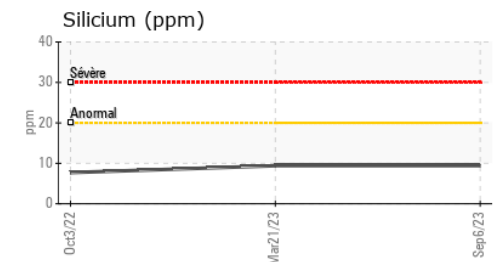
GRAPHIQUES

Les taux d'usure de tous les composants sont normaux.

Échantillonner de nouveau l'équipement au prochain intervalle de vidange afin d'en surveiller la condition.
