9206

Transmission (Auto)

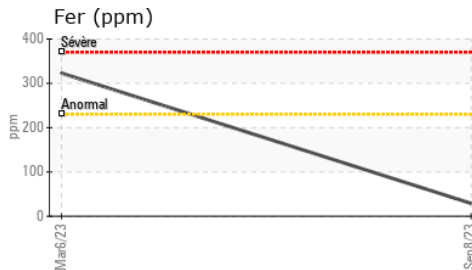
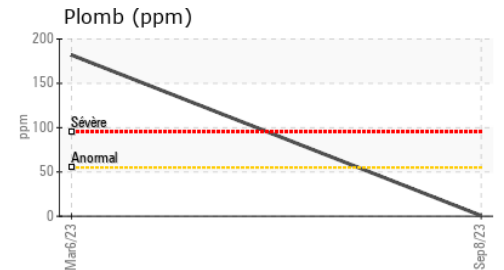
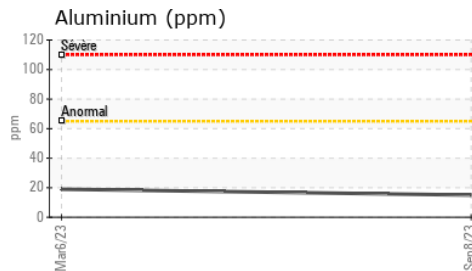
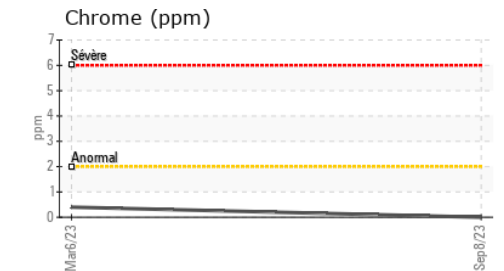
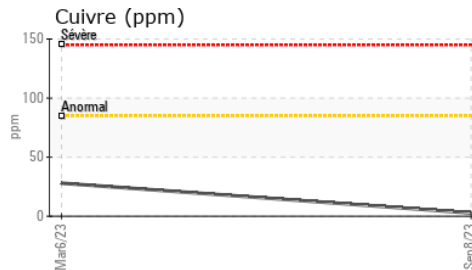
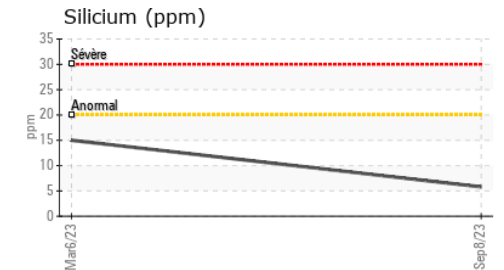
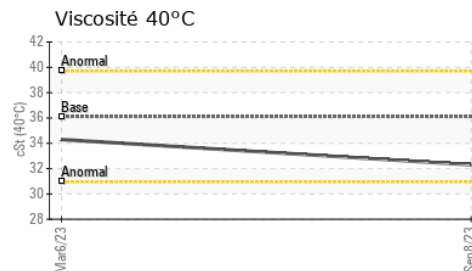
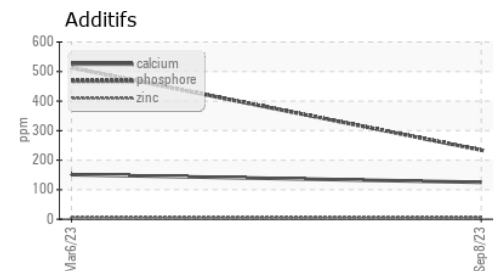
GRAPHIQUES

Les taux d'usure de tous les composants sont normaux.

Il n'y a aucun indice de contamination dans le fluide.

L'état de le fluide est acceptable pour la durée de service.

Échantillonner de nouveau l'équipement au prochain intervalle de vidange afin d'en surveiller la condition.
