RAPPORT D'ANALYSE D'HUILE

Identité de la machine
711013

Composant
Transmission (Auto)

Fluide
PETRO CANADA DURADRIIVE HD SYNTHETIC ATF (--- GAL)

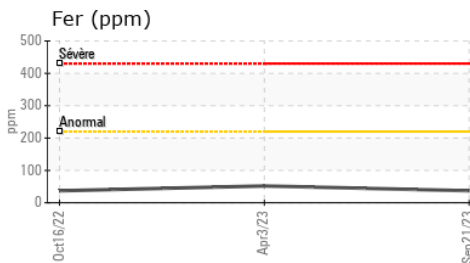
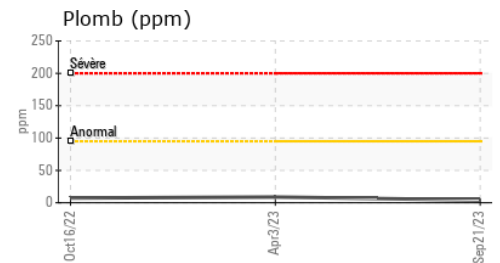
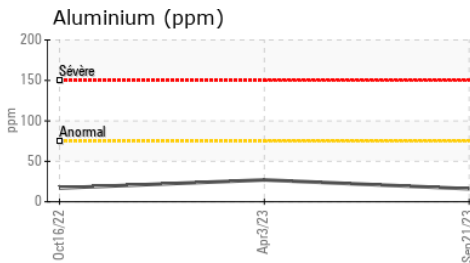
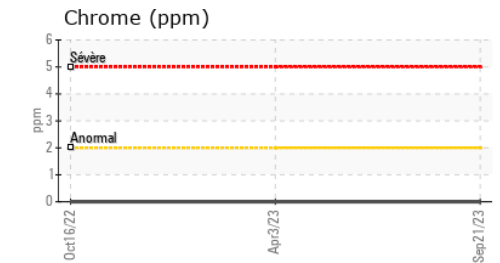
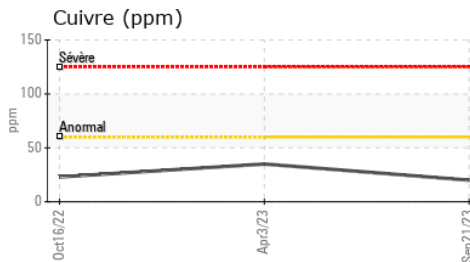
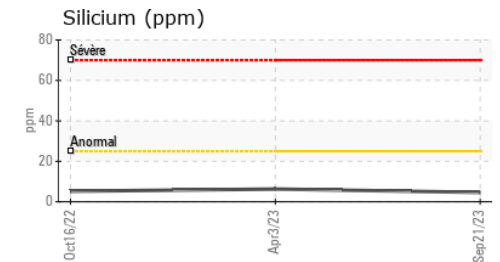
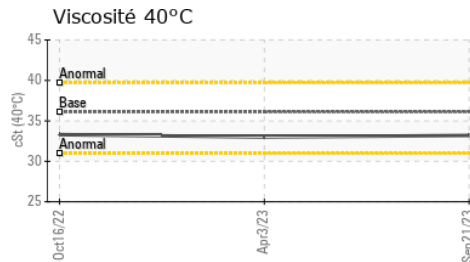
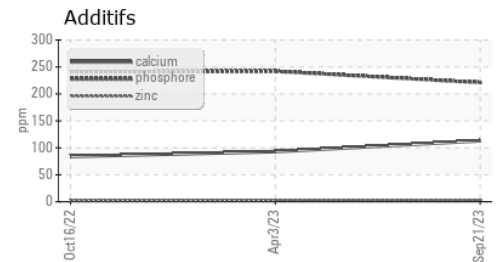
GRAPHIQUES

Les taux d'usure de tous les composants sont normaux.

Il n'y a aucun indice de contamination dans le fluide.

L'état de le fluide est acceptable pour la durée de service.

Échantillonner de nouveau l'équipement au prochain intervalle de vidange afin d'en surveiller la condition.
