RAPPORT D'ANALYSE D'HUILE

OR489

Différentiel Arrière

APRIL SUPERFLO TDH PLUS (--- GAL)

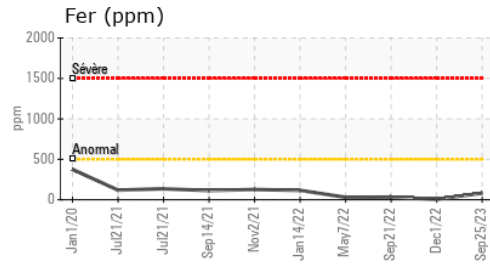
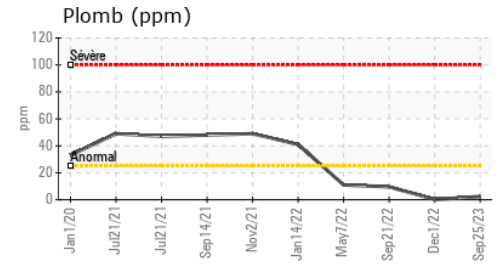
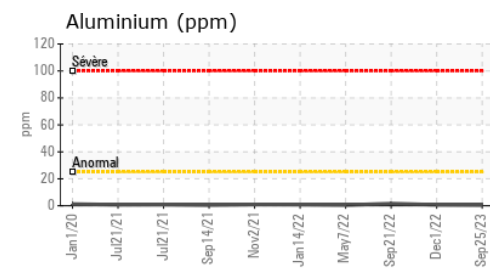
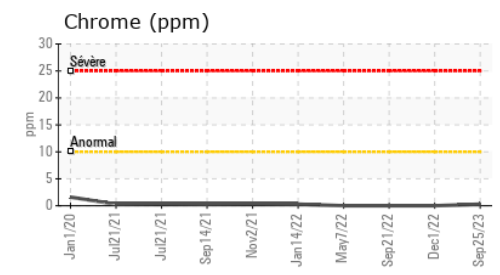
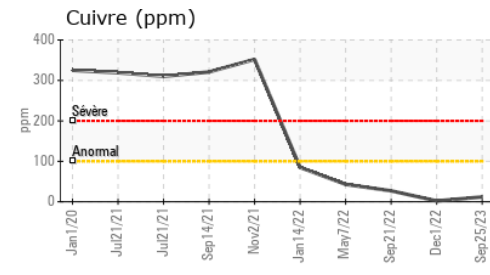
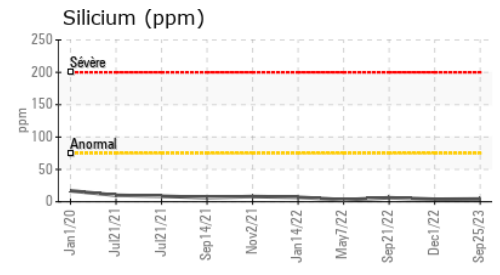
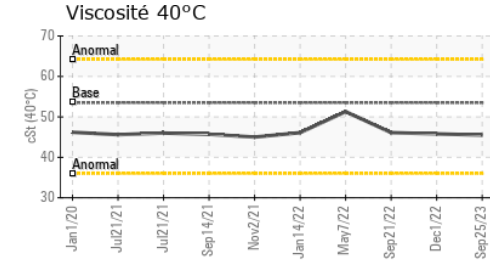
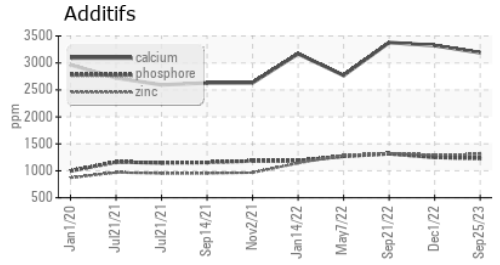
GRAPHIQUES

Les taux d'usure de tous les composants sont normaux.

Il n'y a aucun indice de contamination dans l'huile.

L'état de l'huile est acceptable pour la durée de service.

Échantillonner de nouveau l'équipement au prochain intervalle de vidange afin d'en surveiller la condition.
