# RAPPORT D'ANALYSE D'HUILE

## INTERNATIONAL 521041

### Système hydraulique

### PETRO CANADA HYDREX XV ALL SEASON HYDRAULIC OIL (--- GAL)

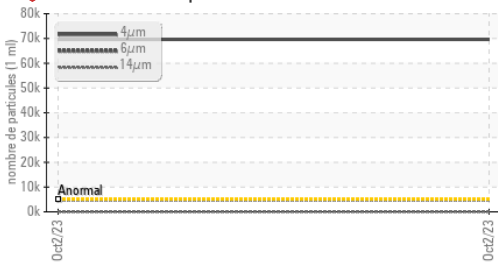
## Tendance des particules

Il y a une grande quantité de limon (particules de 4 à 14 microns) dans l'huile.

PROPRETÉ DU FLUIDE		methode	limite/base	actuel	passé1	passé2
Particules >4µ		ASTM D7647	>5000	<b>69639</b>	---	---
Particules >6µ		ASTM D7647	>1300	<b>4950</b>	---	---
Particules >14µ		ASTM D7647	>160	<b>15</b>	---	---
Particules >21µ		ASTM D7647	>40	<b>4</b>	---	---
Particules >38µ		ASTM D7647	>10	<b>1</b>	---	---
Particules >71µ		ASTM D7647	>3	<b>0</b>	---	---
Propreté de l'huile		ISO 4406 (c)	>19/17/14	<b>23/19/11</b>	---	---

Vérifier les scelles et/ou les filters pour des points d'entrée des contaminants. Le reniflard d'air doit être réparé. S'il n'est pas classé, nous vous recommandons de le remplacer par un reniflard à air adapté au micron et / ou au dessicant. Si évalué, nous vous recommandons de réparer / remplacer le reniflard. Nous recommandons le remplacement des filtres de ce composant. Confirm the source of the lubricant being utilized for top-up/fill.

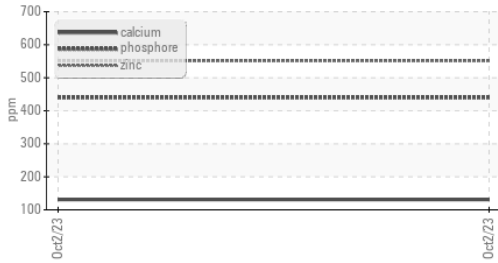
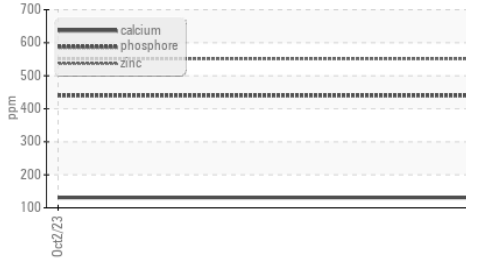
## Additifs

La viscosité de l'échantillon se situe dans la portée de l'ISO 32; nous vous conseillons de vérifier. Ceci, en plus des niveaux d'additifs, indique que la marque ou le type d'huile ne correspond pas à ce qui a été signalé. L'huile peut encore servir si la contamination peut être réduite à un niveau acceptable.

ADDITIFS		methode	limite/base	actuel	passé1	passé2
Bore	ppm	ASTM D5185(m)	0	<b>5</b>	---	---
Baryum	ppm	ASTM D5185(m)	0	<b>&lt;1</b>	---	---
Molybdène	ppm	ASTM D5185(m)	0	<b>&lt;1</b>	---	---
Manganèse	ppm	ASTM D5185(m)	1	<b>0</b>	---	---
Magnésium	ppm	ASTM D5185(m)	0	<b>11</b>	---	---
Calcium	ppm	ASTM D5185(m)	100	<b>131</b>	---	---
Phosphore	ppm	ASTM D5185(m)	670	<b>440</b>	---	---
Zinc	ppm	ASTM D5185(m)	850	<b>551</b>	---	---
Soufre	ppm	ASTM D5185(m)	1600	<b>1146</b>	---	---
Lithium	ppm	ASTM D5185(m)		<b>&lt;1</b>	---	---

Échantillonner de nouveau dans 30 à 45 jours afin de contrôler la situation. Le fluide était spécifié comme PETRO CANADA HYDREX XV ALL SEASON HYDRAULIC OIL, toutefois, une comparaison avec d'autres fluides indique que ce fluide est du ISO 32 AW Hydraulic Oil. Veuillez confirmer la viscosité de l'huile et veuillez préciser la marque de votre prochain échantillon.

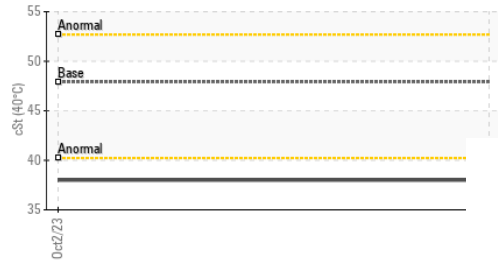
## Viscosité 40°C

PROPRIÉTÉS DU FLUID	methode	limite/base	actuel	passé1	passé2
Visc 40°C	cSt	ASTM D7279(m)	47.9 <span style="color: yellow;">▲</span> <b>38.0</b>	---	---

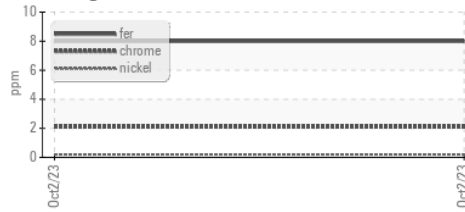
### Alliages ferreux

Les taux d'usure de tous les composants sont normaux.

MÉTALUX D'USURE		methode	limite/base	actuel	passé1	passé2
Fer	ppm	ASTM D5185(m)	>20	<b>8</b>	---	---
Chrome	ppm	ASTM D5185(m)	>10	<b>2</b>	---	---
Nickel	ppm	ASTM D5185(m)	>10	<b>&lt;1</b>	---	---
Titane	ppm	ASTM D5185(m)		<b>0</b>	---	---
Argent	ppm	ASTM D5185(m)		<b>&lt;1</b>	---	---
Aluminium	ppm	ASTM D5185(m)	>10	<b>2</b>	---	---
Plomb	ppm	ASTM D5185(m)	>10	<b>&lt;1</b>	---	---
Cuivre	ppm	ASTM D5185(m)	>75	<b>8</b>	---	---
Étain	ppm	ASTM D5185(m)	>10	<b>0</b>	---	---
Antimoine	ppm	ASTM D5185(m)		<b>0</b>	---	---
Vanadium	ppm	ASTM D5185(m)		<b>0</b>	---	---
Béryllium	ppm	ASTM D5185(m)		<b>0</b>	---	---
Cadmium	ppm	ASTM D5185(m)		<b>0</b>	---	---
