RAPPORT D'ANALYSE D'HUILE

Identité de la machine
701079

Composant
Transmission (Auto)
Fluide

PETRO CANADA DURADRIIVE HD SYNTHETIC ATF (--- GAL)

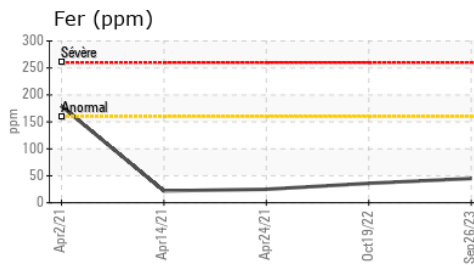
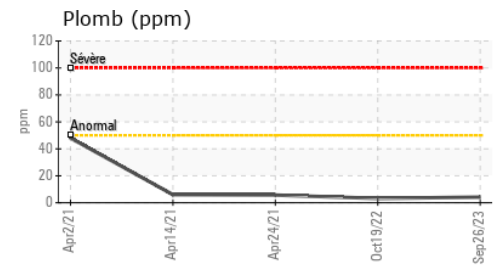
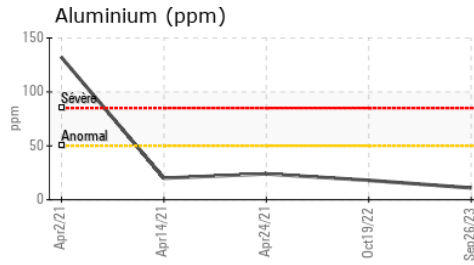
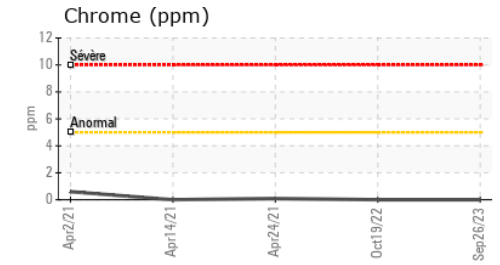
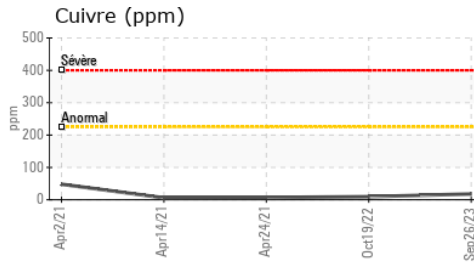
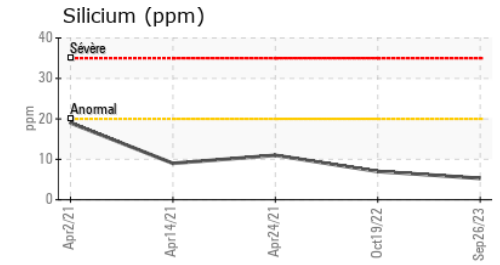
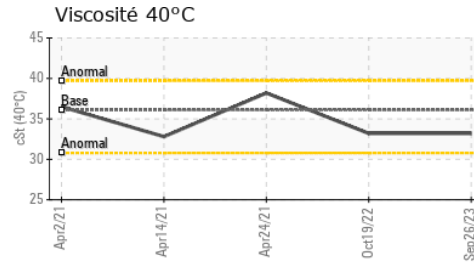
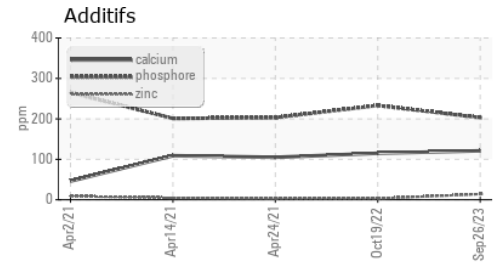
GRAPHIQUES

Les taux d'usure de tous les composants sont normaux.

Il n'y a aucun indice de contamination dans le fluide.

L'état de le fluide est acceptable pour la durée de service.

Échantillonner de nouveau l'équipement au prochain intervalle de vidange afin d'en surveiller la condition.
