RAPPORT D'ANALYSE D'HUILE

Identité de la machine
711014

Composant
Transmission (Auto)

Fluide
PETRO CANADA DURADRIIVE HD SYNTHETIC ATF (--- GAL)

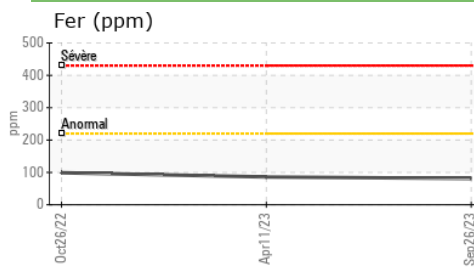
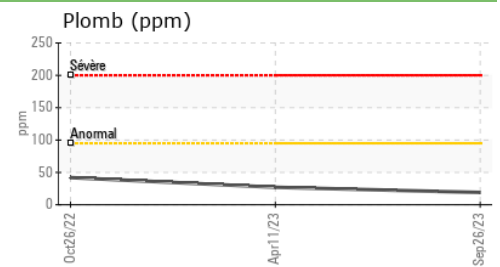
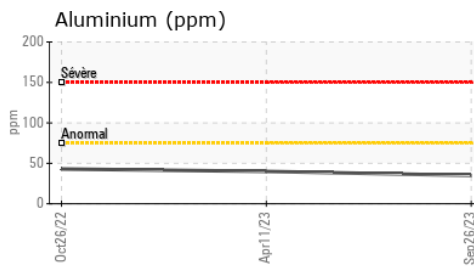
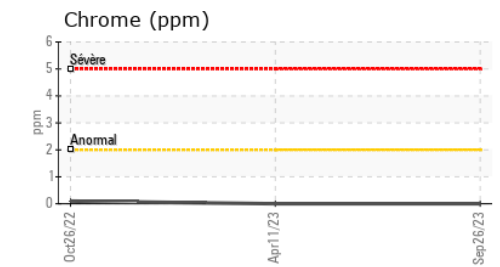
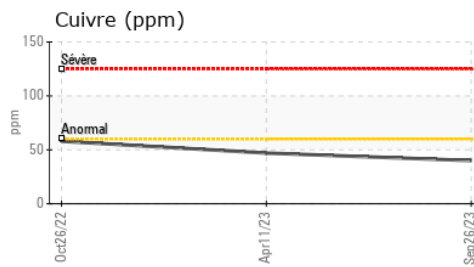
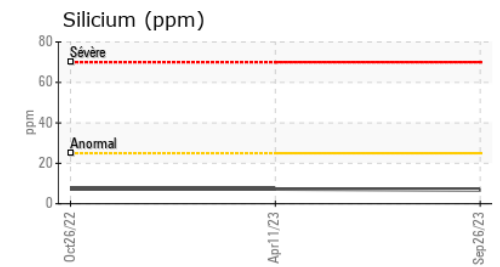
GRAPHIQUES

Les taux d'usure de tous les composants sont normaux.

Échantillonner de nouveau l'équipement au prochain intervalle de vidange afin d'en surveiller la condition.
