# RAPPORT D'ANALYSE D'HUILE

Identité de la machine  
**711037**

Composant  
**Transmission (Auto)**  
Fluide

**PETRO CANADA DURADRIIVE HD SYNTHETIC ATF (--- GAL)**

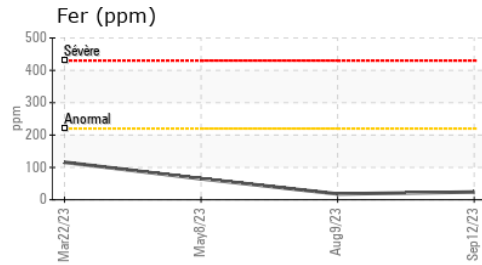
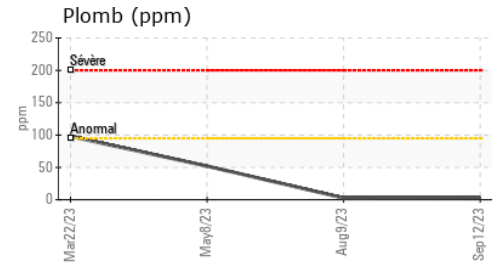
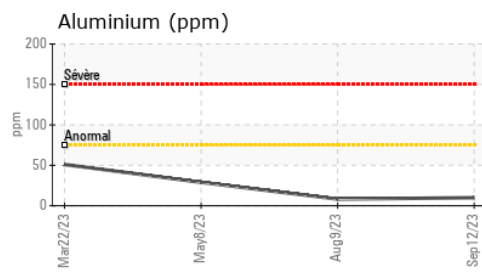
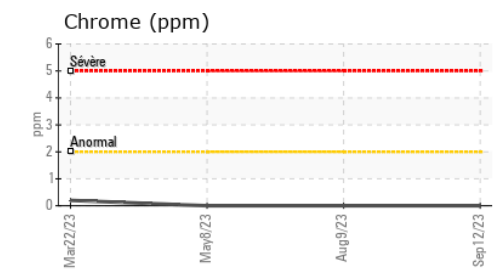
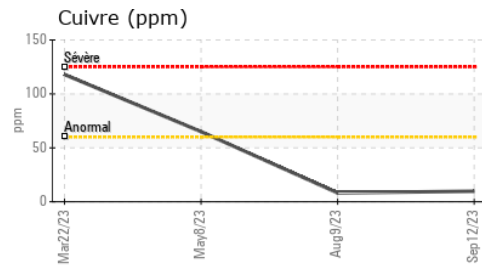
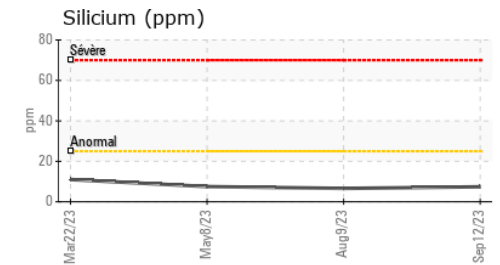
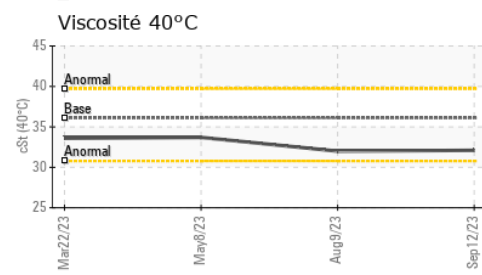
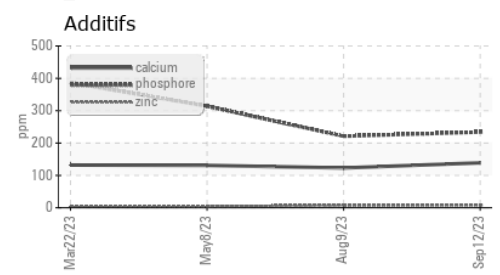
## GRAPHIQUES

Les taux d'usure de tous les composants sont normaux.

Il n'y a aucun indice de contamination dans le fluide.

L'état de le fluide est acceptable pour la durée de service.

Échantillonner de nouveau l'équipement au prochain intervalle de vidange afin d'en surveiller la condition.
