RAPPORT D'ANALYSE D'HUILE

Identité de la machine
732026
Composant
Transmission (Auto)
Fluide
DEXRON III (--- GAL)

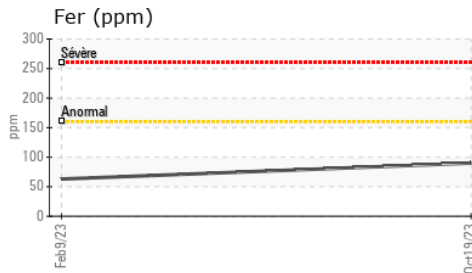
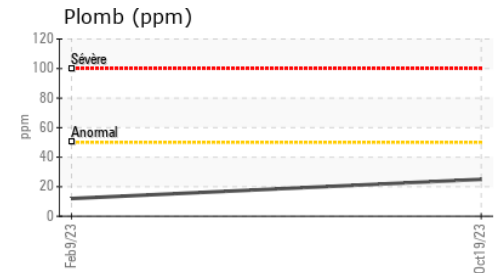
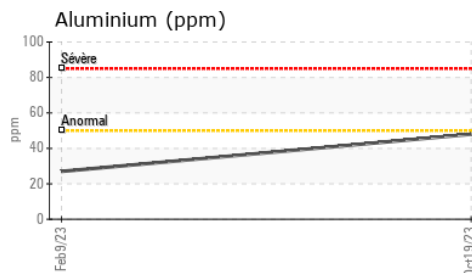
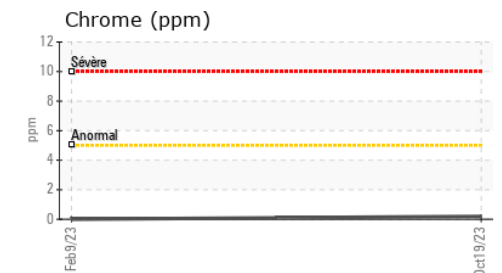
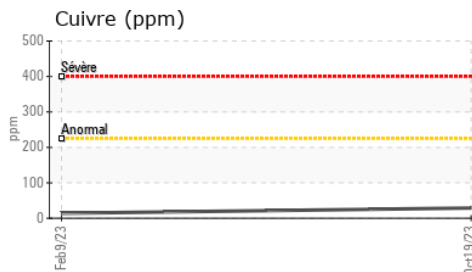
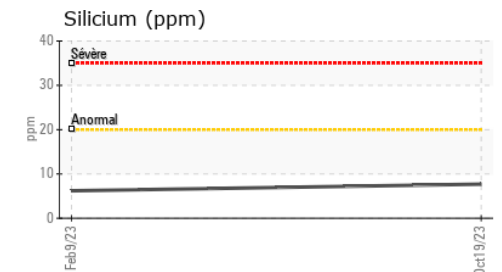
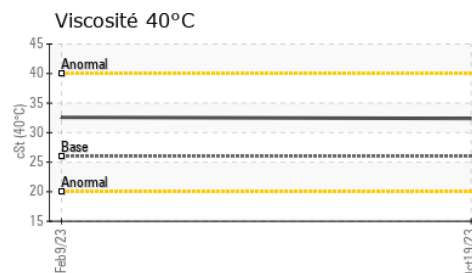
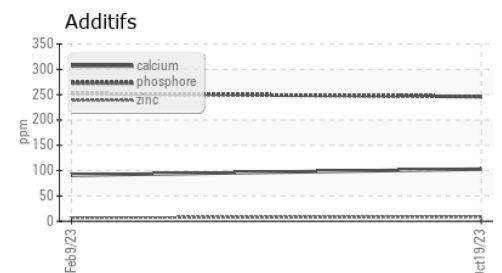
GRAPHIQUES

Les taux d'usure de tous les composants sont normaux.

Il n'y a aucun indice de contamination dans le fluide.

L'état de le fluide est acceptable pour la durée de service.

Échantillonner de nouveau l'équipement au prochain intervalle de vidange afin d'en surveiller la condition. Le fluide n'était pas spécifié, toutefois, une comparaison avec d'autres fluides indiqua que ce fluide est du (GENERIC) DEXRON III. Veuillez confirmer.
