Identité de la machine
911028

Composant
Système hydraulique
Fluide

PETRO CANADA HYDREX MV 32 (--- GAL)

DIAGNOSTIC

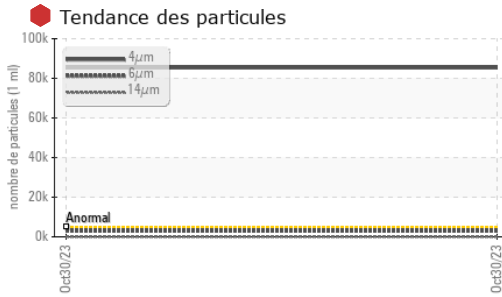
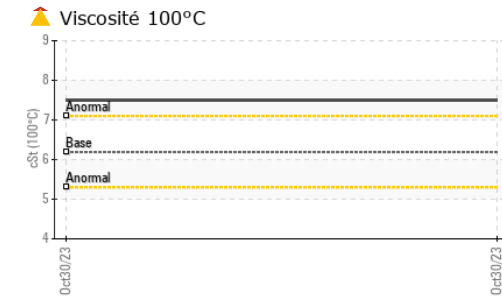
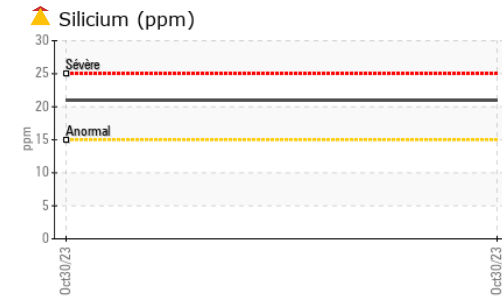
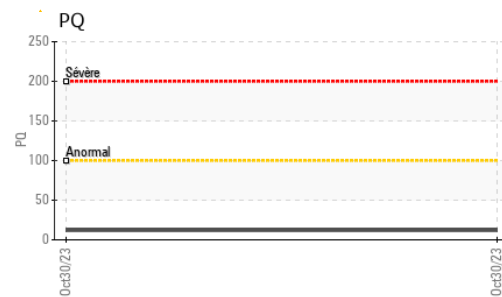
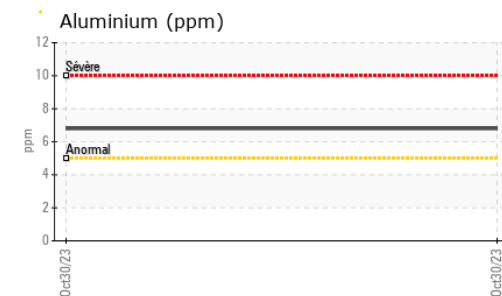
GRAPHIQUES

Usure de segment. Le bas indice ferreux (PQ) indique que l'usure ferreuse est due à de la corrosion.

Il y a une grande quantité de limon (particules de 4 à 14 microns) dans l'huile. Les niveaux élémentaires de silicone (Si) et d'aluminium (Al) indiquent l'infiltration d'alumine-silicate (grosses particules de poussière). Une grande quantité de saleté a provoqué une usure abrasive du composant.

Vérifier les scelles et/ou les filters pour des points d'entrée des contaminants. Nous vous recommandons de vérifier tous les endroits par lesquels de la saleté peut pénétrer dans le système. Le reniflard d'air doit être réparé. S'il n'est pas classé, nous vous recommandons de le remplacer par un reniflard à air adapté au micron et / ou au dessiccant. Si évalué, nous vous recommandons de réparer / remplacer le reniflard. Nous recommandons le remplacement des filtres de ce composant. Échantillonner de nouveau dans 30 à 45 jours afin de contrôler la situation.
