RAPPORT D'ANALYSE D'HUILE

OR483

Différentiel Arrière

APRIL SUPERFLO TDH PLUS (--- GAL)

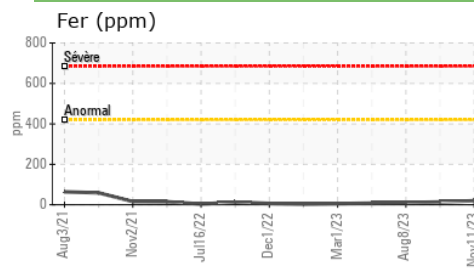
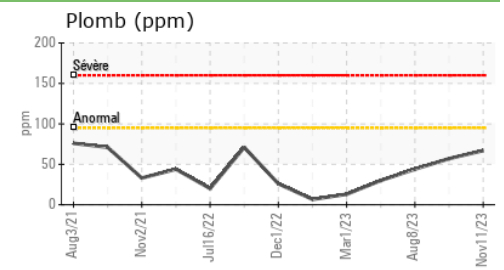
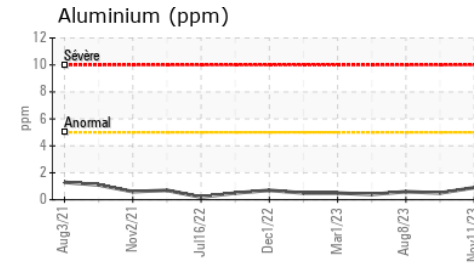
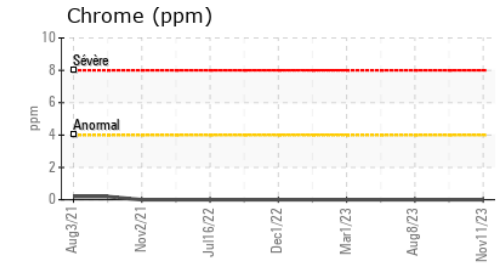
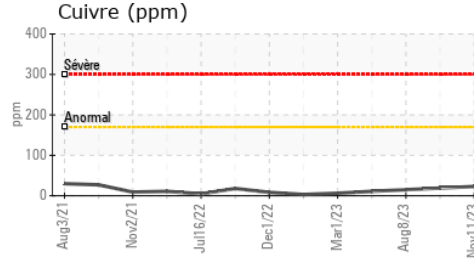
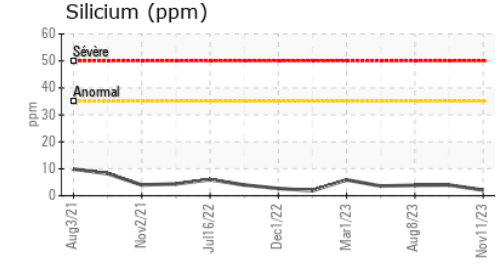
GRAPHIQUES

Les taux d'usure de tous les composants sont normaux.

Échantillonner de nouveau l'équipement au prochain intervalle de vidange afin d'en surveiller la condition.
