RAPPORT D'ANALYSE D'HUILE

OR489

Différentiel Avant

APRIL SUPERFLO TDH PLUS (--- GAL)

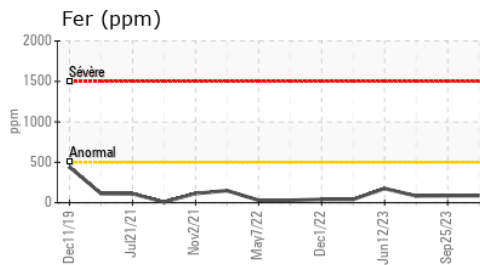
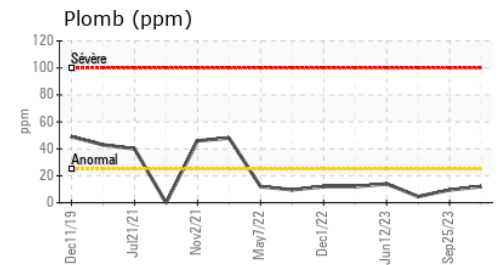
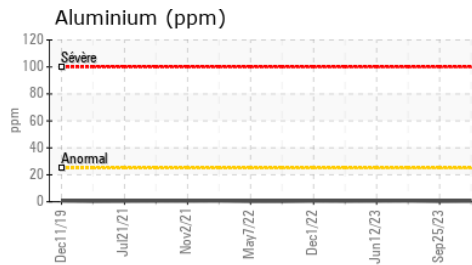
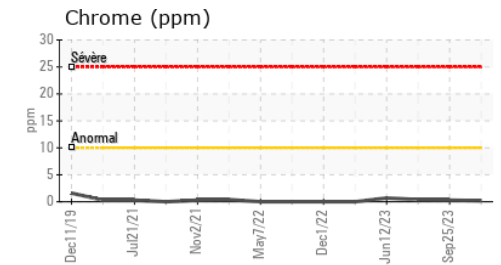
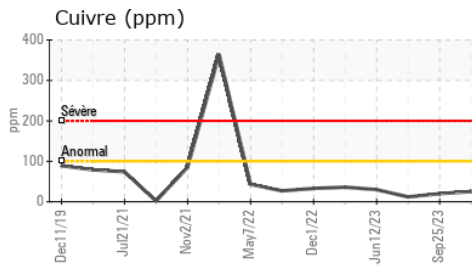
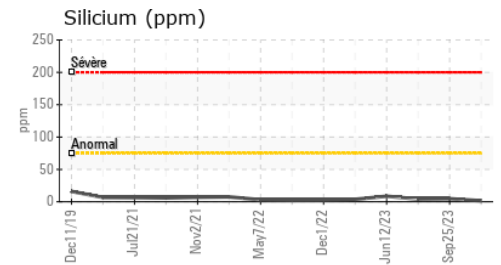
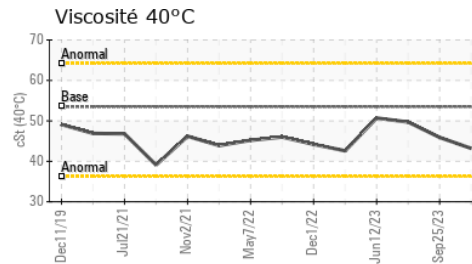
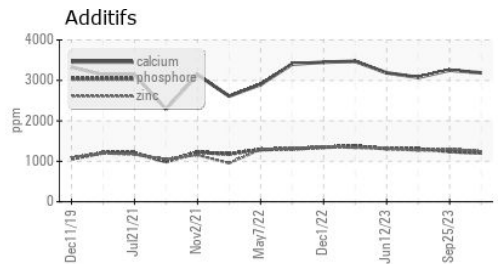
GRAPHIQUES

Les taux d'usure de tous les composants sont normaux.

Il n'y a aucun indice de contamination dans l'huile.

L'état de l'huile est acceptable pour la durée de service.

Échantillonner de nouveau l'équipement au prochain intervalle de vidange afin d'en surveiller la condition.
