Secteur
TRANSERVICE
Identité de la machine
PETERBILT 1097

Composant
Système hydraulique Arrière droit
Fluide
PETRO CANADA HYDREX AW 46 (--- GAL)

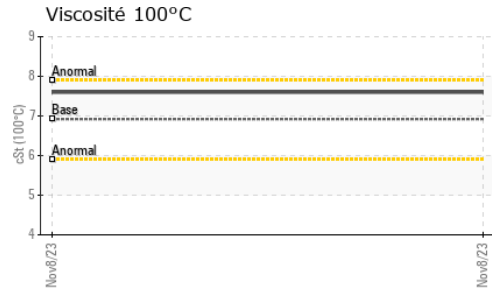
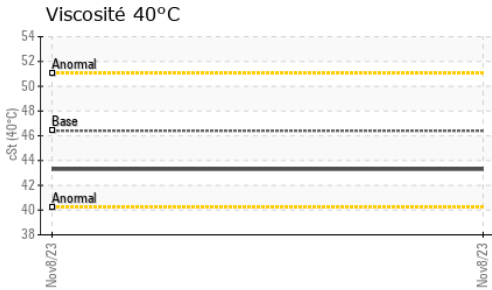
GRAPHIQUES

MÉTALUX D'USURE		methode	limite/base	actuel	passé1	passé2
Fer	ppm	ASTM D5185(m)	>20	17	---	---
Chrome	ppm	ASTM D5185(m)	>10	0	---	---
Nickel	ppm	ASTM D5185(m)	>10	<1	---	---
Titane	ppm	ASTM D5185(m)		0	---	---
Argent	ppm	ASTM D5185(m)		<1	---	---
Aluminium	ppm	ASTM D5185(m)	>10	<1	---	---
Plomb	ppm	ASTM D5185(m)	>10	2	---	---
Cuivre	ppm	ASTM D5185(m)	>75	2	---	---
Étain	ppm	ASTM D5185(m)	>10	0	---	---
Antimoine	ppm	ASTM D5185(m)		0	---	---
Vanadium	ppm	ASTM D5185(m)		0	---	---
Béryllium	ppm	ASTM D5185(m)		0	---	---
Cadmium	ppm	ASTM D5185(m)		0	---	---

PROPRIÉTÉS DU FLUID	methode	limite/base	actuel	passé1	passé2
Visc 40°C	cSt	ASTM D7279(m)	46.4	43.3	---
Visc 100°C	cSt	ASTM D7279(m)	6.92	7.6	---
Indice de viscosité (VI)	Scale	ASTM D2270*	104	144	---
