# RAPPORT D'ANALYSE D'HUILE

## FREIGHTLINER 529066

### Différentiel 2

### SAE 80W90 (--- GAL)

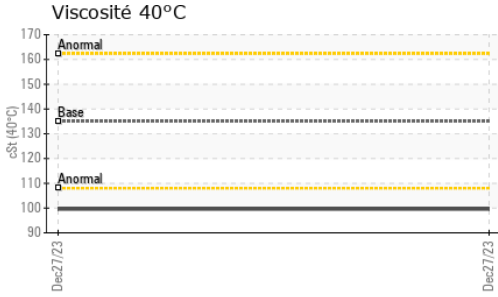
VISUEL	methode	limite/base	actuel	passé1	passé2
Métal blanc	scalar	Visual*	NONE	---	---
Bronze	scalar	Visual*	NONE	---	---
Précipié	scalar	Visual*	NONE	---	---
Limon	scalar	Visual*	NONE	---	---
Débris	scalar	Visual*	NONE	---	---
Saleté	scalar	Visual*	NONE	---	---
Apparence	scalar	Visual*	NORML	---	---
Odeur	scalar	Visual*	NORML	---	---
Eau émulsifiée	scalar	Visual*	>.2	---	---
Eau libre	scalar	Visual*	---	---	---

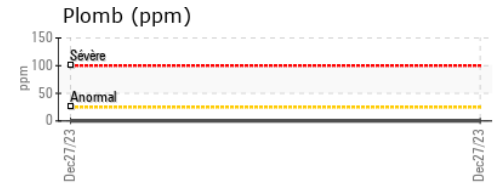
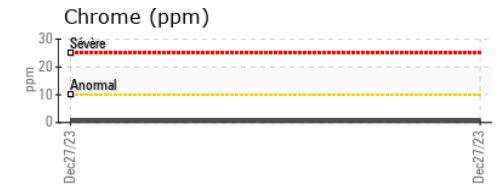
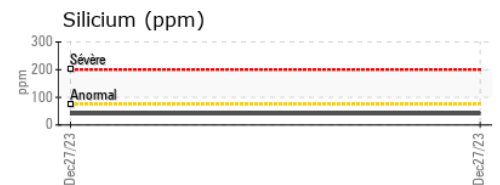
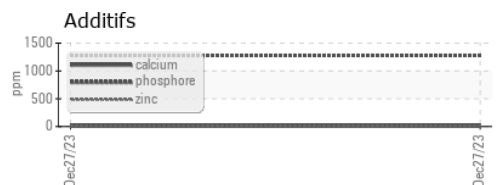
## GRAPHIQUES

Les taux d'usure de tous les composants sont normaux.

Il n'y a aucun indice de contamination dans l'huile.

L'état de l'huile est acceptable pour la durée de service.

Échantillonner de nouveau l'équipement au prochain intervalle de vidange afin d'en surveiller la condition.
