RAPPORT D'ANALYSE D'HUILE

Identité de la machine
MACK 928125
 Composant
Transmission (Auto)
 Fluid
DEXRON III (--- LTR)

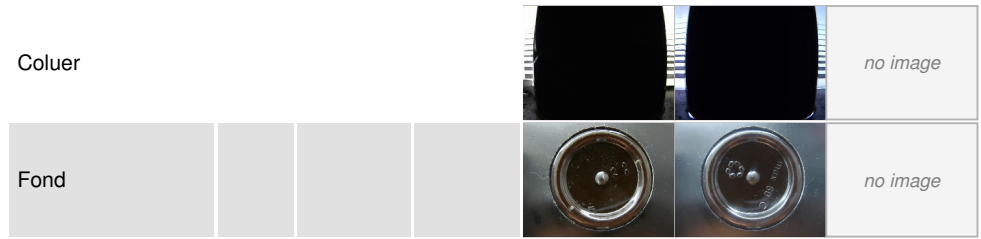
IMAGES DE L'ÉCHANTILLON	methode	limite/base	actuel	passé1	passé2
-------------------------	---------	-------------	--------	--------	--------

VISUEL	methode	limite/base	actuel	passé1	passé2
Métal blanc	scalar	Visual*	NONE	NONE	---
Bronze	scalar	Visual*	NONE	NONE	---
Précipié	scalar	Visual*	NONE	NONE	---
Limon	scalar	Visual*	NONE	VLITE	---
Débris	scalar	Visual*	NONE	NONE	---
Saleté	scalar	Visual*	NONE	NONE	---
Apparence	scalar	Visual*	NORML	NORML	---
Odeur	scalar	Visual*	NORML	NORML	---
Eau émulsifiée	scalar	Visual*	>0.1	NEG	---
Eau libre	scalar	Visual*		NEG	---

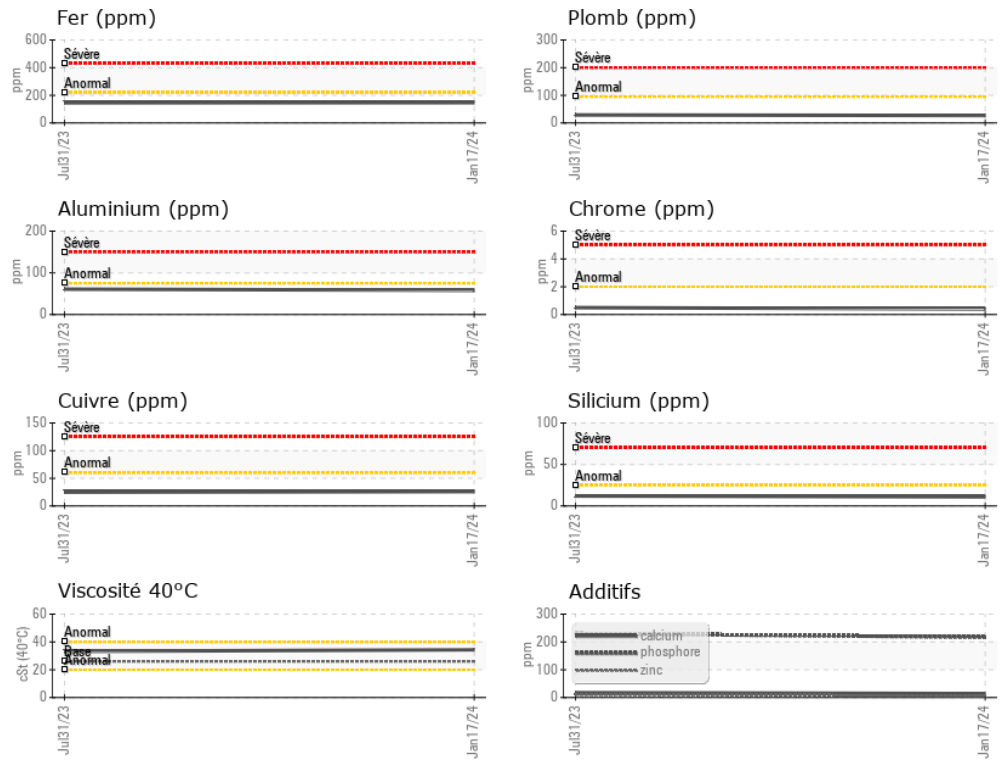
GRAPHIQUES

Les taux d'usure de tous les composants sont normaux.

Il n'y a aucun indice de contamination dans le fluide.

L'état de le fluide est acceptable pour la durée de service.

Échantillonner de nouveau l'équipement au prochain intervalle de vidange afin d'en surveiller la condition.
