**Laboratoire** : WearCheck - C8-1175 Appleby Line, Burlington, ON L7L 5H9  
**N° d'échantillon** : GFL0107432      **Reçu** : 14 Feb 2024  
**N° de laboratoire** : 02615692      **Tested** : 15 Feb 2024  
**Numéro unique** : 5724787      **Diagnostiqué** : 15 Feb 2024 - Wes Davis  
**Analyse** : MOB 1 ( Additional Tests: PrtCount )

**GFL Environmental - 772**  
 435 Montee Cushing  
 Brownsburg-Chatham, QC  
 CA J8G 1B9  
 Contact: Kelly-Ann Forbes  
 kforbes@matrec.ca  
 T: (450)566-3721  
 F:

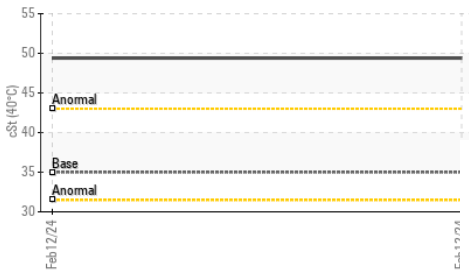
## Viscosité 40°C

PROPRIÉTÉS DU FLUID	methode	limite/base	actuel	passé1	passé2
Visc 40°C	cSt	ASTM D7279(m)	35.0	49.4	---
