# RAPPORT D'ANALYSE D'HUILE

**OE1997**

**Planétaire Droit(e)**

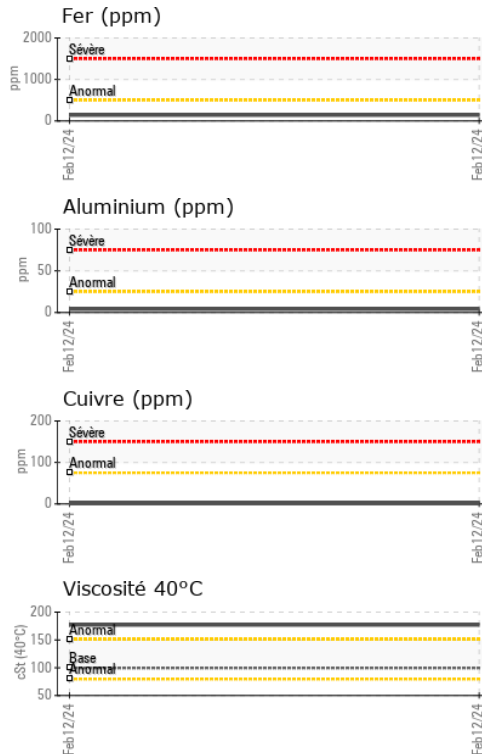
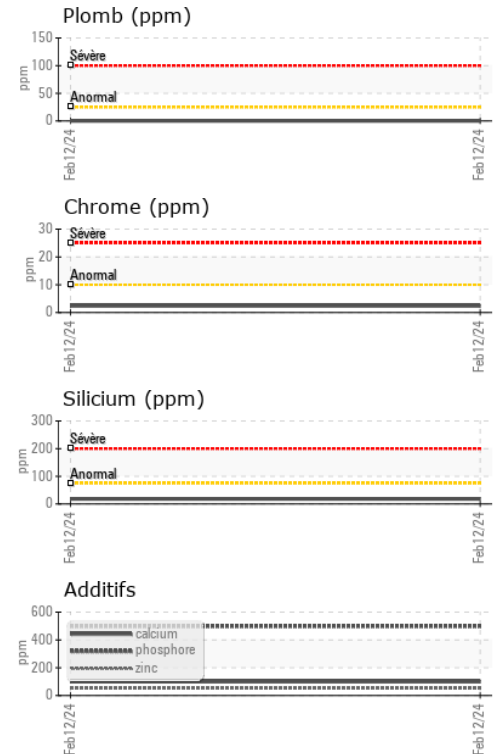
## GRAPHIQUES

Les taux d'usure de tous les composants sont normaux.

Il n'y a aucun indice de contamination dans l'huile.

L'état de l'huile est acceptable pour la durée de service.

Échantillonner de nouveau l'équipement au prochain intervalle de vidange afin d'en surveiller la condition.
