# RAPPORT D'ANALYSE D'HUILE

**7244**

**Transmission (Auto)**

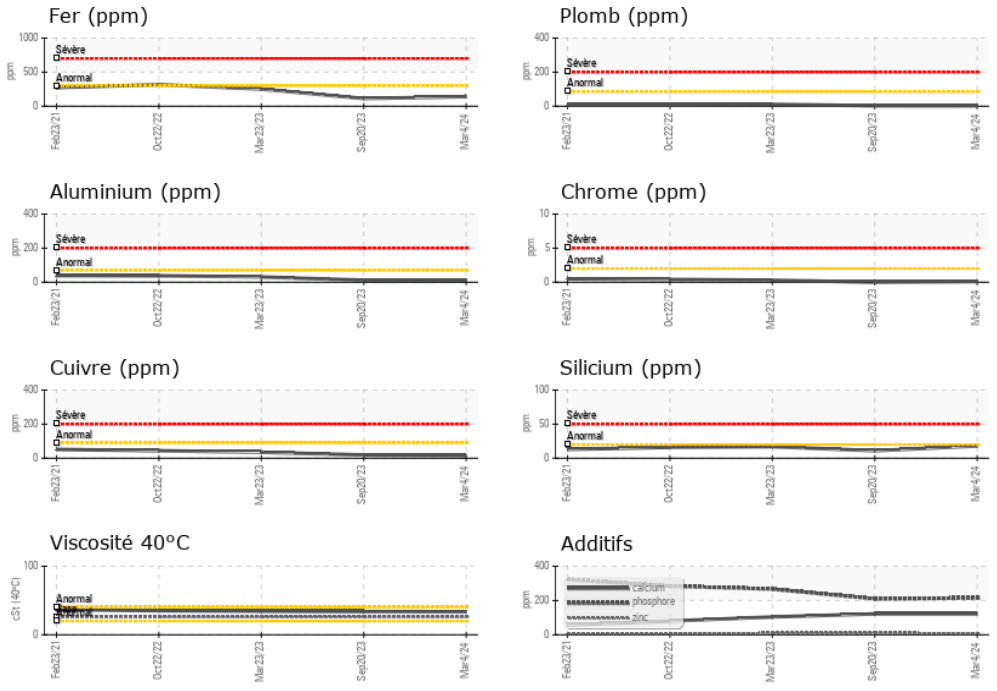
## GRAPHIQUES

Les taux d'usure de tous les composants sont normaux.

Il n'y a aucun indice de contamination dans le fluide.

L'état de le fluide est acceptable pour la durée de service.

Échantillonner de nouveau l'équipement au prochain intervalle de vidange afin d'en surveiller la condition. Le fluide n'était pas spécifié, toutefois, une comparaison avec d'autres fluides indiqua que ce fluide est du (GENERIC) DEXRON III. Veuillez confirmer.
