RAPPORT D'ANALYSE D'HUILE

Identité de la machine
711021

Composant
Système hydraulique

Fluid
PETRO CANADA HYDREX MV 32 (--- GAL)

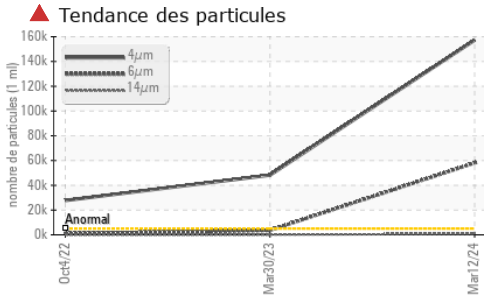
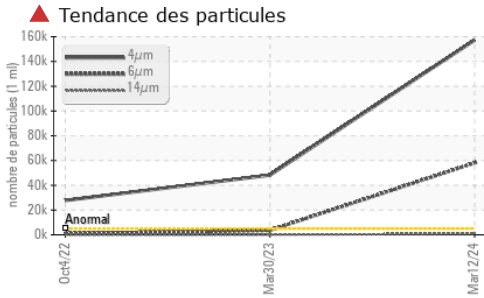
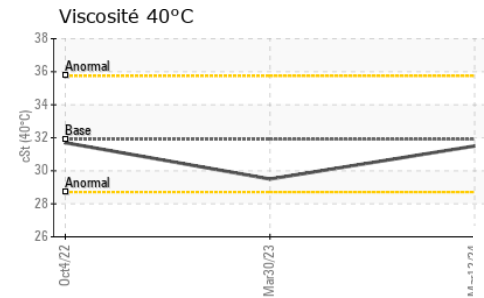
Il y a une quantité élevée de matières particulaires (2 à 100 µm de taille) présente dans l'huile.

methode	limite/base	actuel	passé1	passé2
Particules >4µ	ASTM D7647	>5000	▲ 157219	▲ 48205	▲ 27755
Particules >6µ	ASTM D7647	>1300	▲ 58042	▲ 3601	929
Particules >14µ	ASTM D7647	>160	▲ 735	141	69
Particules >21µ	ASTM D7647	>40	▲ 149	27	17
Particules >38µ	ASTM D7647	>10	5	1	1
Particules >71µ	ASTM D7647	>3	1	0	0
Propreté de l'huile	ISO 4406 (c)	>19/17/14	▲ 24/23/17	▲ 23/19/14	▲ 22/17/13

Nous vous recommandons de vérifier tous les endroits par lesquels des contaminants peuvent pénétrer dans le système. Nous vous recommandons de remplacer le filtre et d'utiliser un système de filtrage hors-ligne afin d'améliorer la propreté du fluide. Le reniflard d'air doit être réparé. S'il n'est pas classé, nous vous recommandons de le remplacer par un reniflard à air adapté au micron et / ou au dessiccant. Si évalué, nous vous recommandons de réparer / remplacer le reniflard. Échantillonner de nouveau dans 30 à 45 jours afin de contrôler la situation.

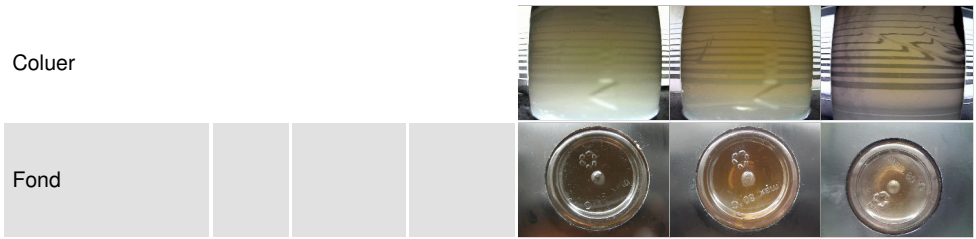
IMAGES DE L'ÉCHANTILLON	methode	limite/base	actuel	passé1	passé2
-------------------------	---------	-------------	--------	--------	--------

VISUEL	methode	limite/base	actuel	passé1	passé2
Métal blanc	scalar	Visual*	NONE	NONE	NONE
Bronze	scalar	Visual*	NONE	NONE	NONE
Précipié	scalar	Visual*	NONE	NONE	NONE
Limon	scalar	Visual*	NONE	NONE	NONE
Débris	scalar	Visual*	NONE	NONE	NONE
Saleté	scalar	Visual*	NONE	NONE	NONE
Apparence	scalar	Visual*	NORML	NORML	NORML
Odeur	scalar	Visual*	NORML	NORML	NORML
Eau émulsifiée	scalar	Visual*	>0.1	NEG	NEG
Eau libre	scalar	Visual*		NEG	NEG
