# RAPPORT D'ANALYSE D'HUILE

**8334**

**Transmission (Auto)**

**DEXRON III (--- GAL)**

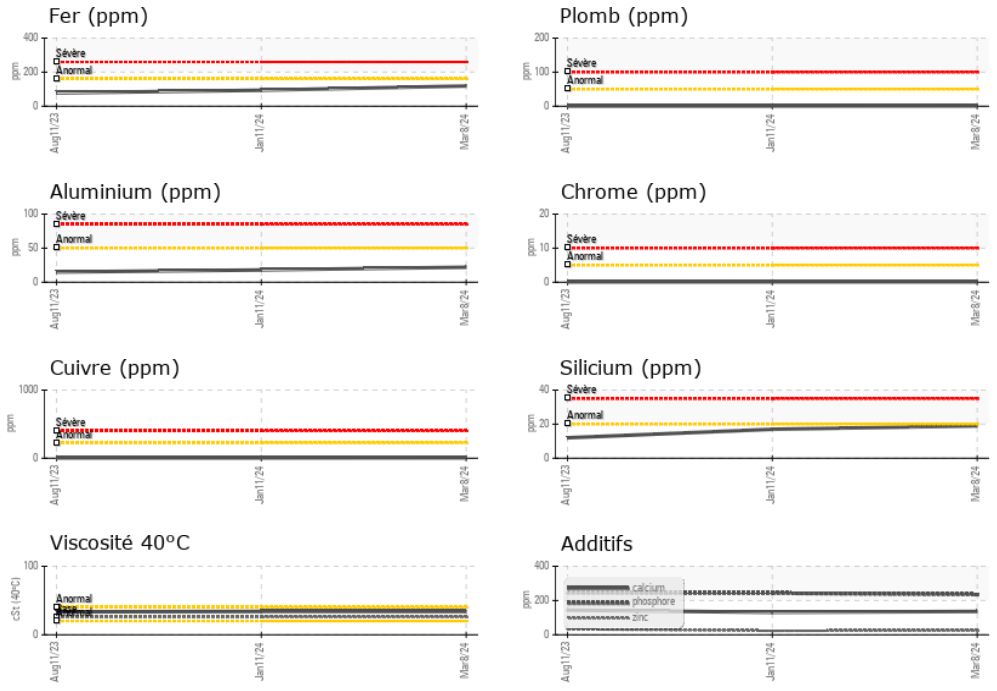
## GRAPHIQUES

Les taux d'usure de tous les composants sont normaux.

Il n'y a aucun indice de contamination dans le fluide.

L'état de le fluide est acceptable pour la durée de service.

Échantillonner de nouveau l'équipement au prochain intervalle de vidange afin d'en surveiller la condition. Le fluide n'était pas spécifié, toutefois, une comparaison avec d'autres fluides indiqua que ce fluide est du (GENERIC) DEXRON III. Veuillez confirmer.
