RAPPORT D'ANALYSE D'HUILE

Identité de la machine

733009

Système hydraulique

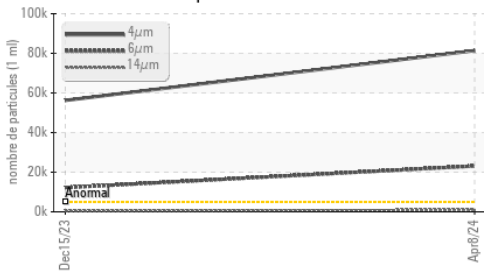
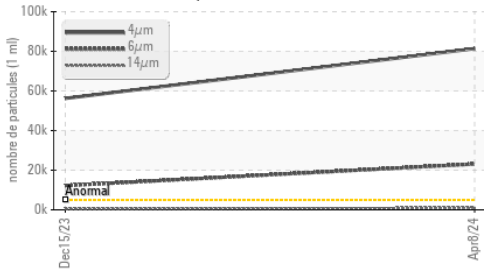
Tendance des particules

Il y a une quantité élevée de matières particulaires (2 à 100 µm de taille) présente dans l'huile.

PROPRETÉ DU FLUIDE		methode	limite/base	actuel	passé1	passé2
Particules >4µ	ASTM D7647	>5000	▲ 81369	▲ 56249	---	
Particules >6µ	ASTM D7647	>1300	▲ 23128	▲ 12209	---	
Particules >14µ	ASTM D7647	>160	▲ 998	▲ 401	---	
Particules >21µ	ASTM D7647	>40	▲ 194	● 70	---	
Particules >38µ	ASTM D7647	>10	11	3	---	
Particules >71µ	ASTM D7647	>3	1	0	---	
Propreté de l'huile	ISO 4406 (c)	>19/17/14	▲ 24/22/17	▲ 23/21/16	---

Nous vous recommandons de vérifier tous les endroits par lesquels des contaminants peuvent pénétrer dans le système. Nous vous recommandons de remplacer le filtre et d'utiliser un système de filtrage hors-ligne afin d'améliorer la propreté du fluide. Le reniflard d'air doit être réparé. S'il n'est pas classé, nous vous recommandons de le remplacer par un reniflard à air adapté au micron et / ou au dessiccant. Si évalué, nous vous recommandons de réparer / remplacer le reniflard. Échantillonner de nouveau dans 30 à 45 jours afin de contrôler la situation. Veuillez préciser la marque, le type et la viscosité de l'huile lors de votre prochain échantillon.

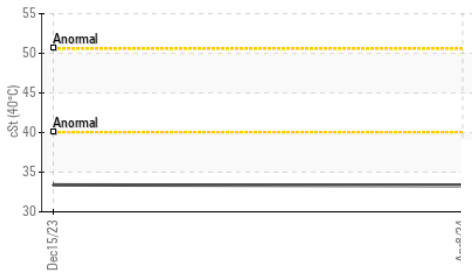
Viscosité 40°C

PROPRIÉTÉS DU FLUID	methode	limite/base	actuel	passé1	passé2
Visc 40°C	cSt	ASTM D7279(m)	33.3	33.4	---
