Identité de la machine

834121

Différentiel

DIAGNOSTIC

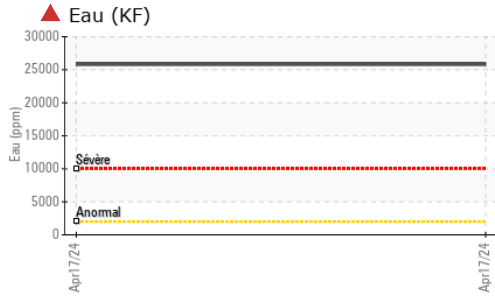
GRAPHIQUES

L'échantillon reçu était insuffisant pour effectuer tous les tests de laboratoire habituels. Concentration élevée d'eau dans l'huile.

l'huile ne peut plus être utilisée en raison de la présence de contaminants.

Nous vous recommandons de vérifier la source de l'infiltration d'eau. Vérifier les scelles et/ou les filters pour des points d'entrée des contaminants. Nous vous recommandons de vidanger l'huile de ce composant si vous ne l'avez pas déjà fait. Nous vous recommandons d'échantillonner de nouveau dès que possible afin de contrôler la situation.
