RAPPORT D'ANALYSE D'HUILE

833082

Système hydraulique

PETRO CANADA HYDREX MV 32 (--- GAL)

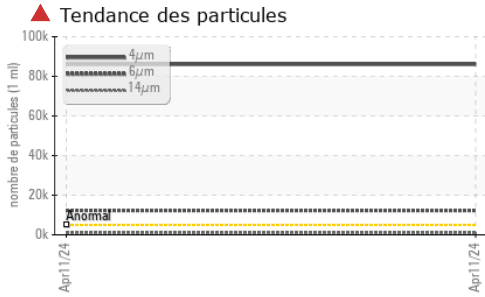
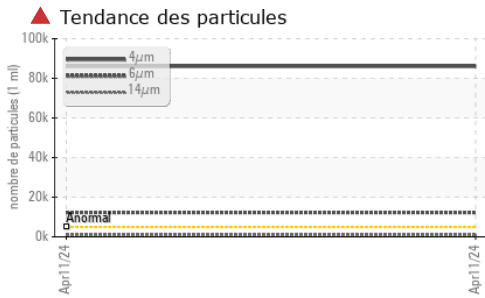
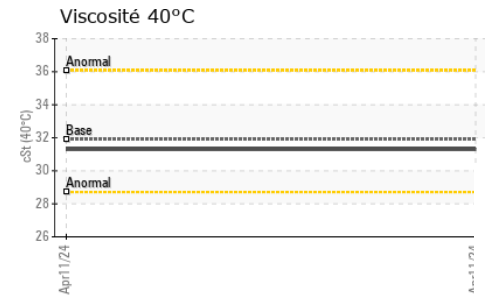
Il y a une quantité élevée de matières particulaires (2 à 100 µm de taille) présente dans l'huile.

PROPRETÉ DU FLUIDE		methode	limite/base	actuel	passé1	passé2
Particules >4µ		ASTM D7647	>5000	▲ 86053	---	---
Particules >6µ		ASTM D7647	>1300	▲ 12278	---	---
Particules >14µ		ASTM D7647	>160	▲ 983	---	---
Particules >21µ		ASTM D7647	>40	▲ 187	---	---
Particules >38µ		ASTM D7647	>10	6	---	---
Particules >71µ		ASTM D7647	>3	1	---	---
Propreté de l'huile		ISO 4406 (c)	>19/17/14	▲ 24/21/17	---	---

Nous vous recommandons de vérifier tous les endroits par lesquels des contaminants peuvent pénétrer dans le système. Nous vous recommandons de remplacer le filtre et d'utiliser un système de filtrage hors-ligne afin d'améliorer la propreté du fluide. Le reniflard d'air doit être réparé. S'il n'est pas classé, nous vous recommandons de le remplacer par un reniflard à air adapté au micron et / ou au dessiccant. Si évalué, nous vous recommandons de réparer / remplacer le reniflard. Échantillonner de nouveau dans 30 à 45 jours afin de contrôler la situation. Veuillez préciser la marque et le modèle du composant lors du prochain échantillon.
