RAPPORT D'ANALYSE D'HUILE

733012

Systeme hydraulique

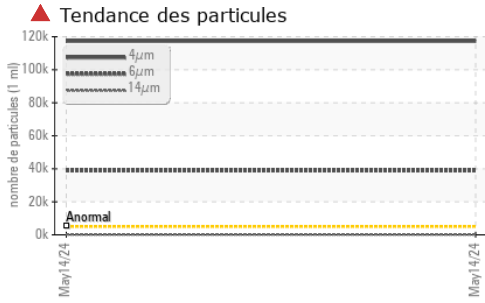
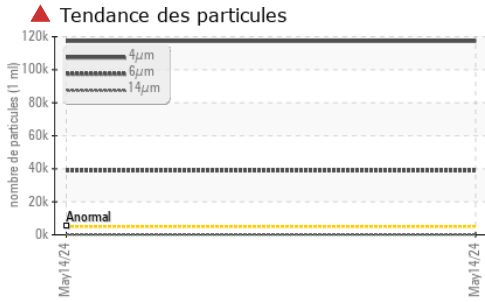
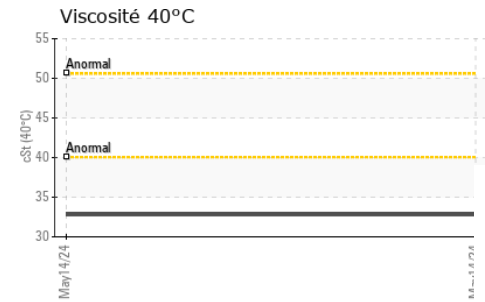
Il y a une grande quantité de limon (particules de 4 à 14 microns) dans l'huile.

PROPRETÉ DU FLUIDE		methode	limite/base	actuel	passé1	passé2
Particules >4µ	ASTM D7647	>5000	▲ 117326	---	---	
Particules >6µ	ASTM D7647	>1300	▲ 38847	---	---	
Particules >14µ	ASTM D7647	>160	● 194	---	---	
Particules >21µ	ASTM D7647	>40	12	---	---	
Particules >38µ	ASTM D7647	>10	1	---	---	
Particules >71µ	ASTM D7647	>3	1	---	---	
Propreté de l'huile	ISO 4406 (c)	>19/17/14	▲ 24/22/15	---	---

Vérifier les scelles et/ou les filtres pour des points d'entrée des contaminants. Le reniflard d'air doit être réparé. S'il n'est pas classé, nous vous recommandons de le remplacer par un reniflard à air adapté au micron et / ou au dessicant. Si évalué, nous vous recommandons de réparer / remplacer le reniflard. Nous recommandons le remplacement des filtres de ce composant. Échantillonner de nouveau dans 30 à 45 jours afin de contrôler la situation. Veuillez préciser la marque, le type et la viscosité de l'huile lors de votre prochain échantillon.
