RAPPORT D'ANALYSE D'HUILE

733013

Système hydraulique

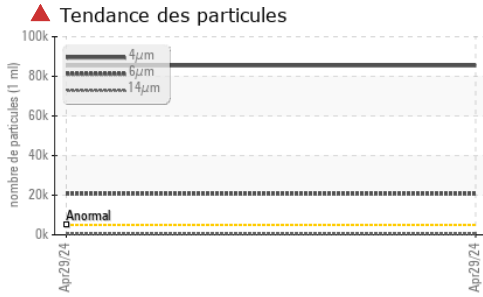
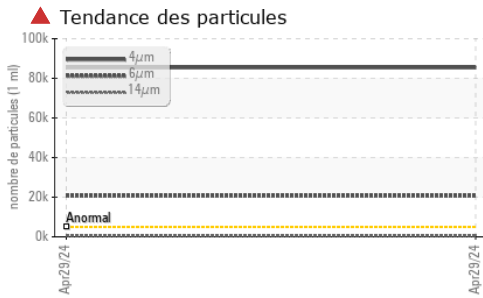
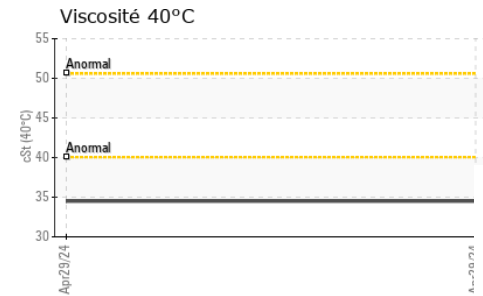
Il y a une grande quantité de limon (particules de 4 à 14 microns) dans l'huile.

PROPRETÉ DU FLUIDE		methode	limite/base	actuel	passé1	passé2
Particules >4µ	ASTM D7647	>5000	▲ 85397	---	---	
Particules >6µ	ASTM D7647	>1300	▲ 20714	---	---	
Particules >14µ	ASTM D7647	>160	▲ 498	---	---	
Particules >21µ	ASTM D7647	>40	● 72	---	---	
Particules >38µ	ASTM D7647	>10	3	---	---	
Particules >71µ	ASTM D7647	>3	1	---	---	
Propreté de l'huile	ISO 4406 (c)	>19/17/14	▲ 24/22/16	---	---

Vérifier les scelles et/ou les filtres pour des points d'entrée des contaminants. Le reniflard d'air doit être réparé. S'il n'est pas classé, nous vous recommandons de le remplacer par un reniflard à air adapté au micron et / ou au dessicant. Si évalué, nous vous recommandons de réparer / remplacer le reniflard. Nous recommandons le remplacement des filtres de ce composant. Échantillonner de nouveau dans 30 à 45 jours afin de contrôler la situation. Veuillez préciser la marque, le type et la viscosité de l'huile lors de votre prochain échantillon.
