PELLE CAT 40-613 (S/N DHL800994)

Système hydraulique

PETRO CANADA ENVIRON MV 46 (--- GAL)

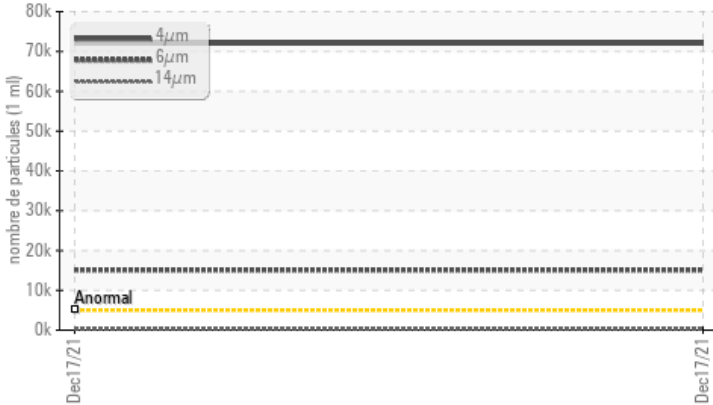
▲ Tendence des particules

Statut de l'échant.		SEVERE		---	---
Particules >4µ	ASTM D7647 >5000	▲ 72009	---	---	---
Particules >6µ	ASTM D7647 >1300	▲ 15103	---	---	---
Propreté de l'huile	ISO 4406 (c) >19/17/14	▲ 23/21/15	---	---	---

Il y a une grande quantité de limon (particules de 4 à 14 microns) dans l'huile.

Vérifier les scelles et/ou les filters pour des points d'entrée des contaminants. Le reniflard d'air doit être réparé. S'il n'est pas classé, nous vous recommandons de le remplacer par un reniflard à air adapté au micron et / ou au dessicant. Si évalué, nous vous recommandons de réparer / remplacer le reniflard. Nous recommandons le remplacement des filters de ce composant. Échantillonner de nouveau dans 30 à 45 jours afin de contrôler la situation. À NOTER: S.V.P. inclure, avec le prochain échantillon, des détails de la capacité du réservoir et le type et le degré de filtration.

Action	Status	Date	Done By	Description
Change Filter	---	---	?	We recommend you service the filters on this component.
Resample	---	---	?	Resample in 30-45 days to monitor this situation.
Information Required	---	---	?	NOTE: Please provide information regarding reservoir capacity, filter type and micron rating with next sample.
Check Breathers	---	---	?	The air breather requires service. If unrated, we recommend that you replace with a suitable micron rated and/or desiccant air breather. If rated, we recommend that you service/replace the breather.
Check Seals	---	---	?	Check seals and/or filters for points of contaminant entry.

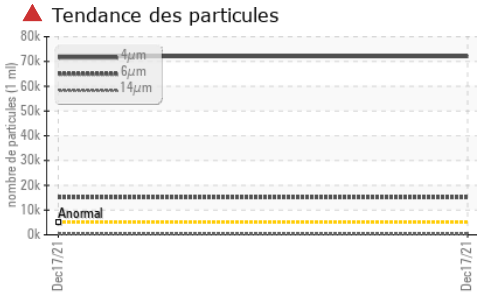
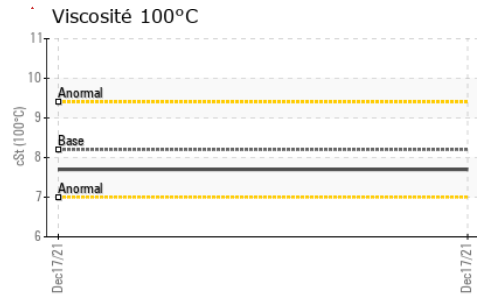
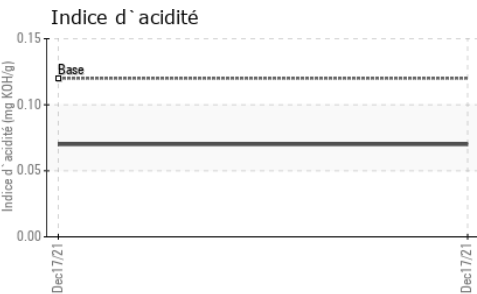
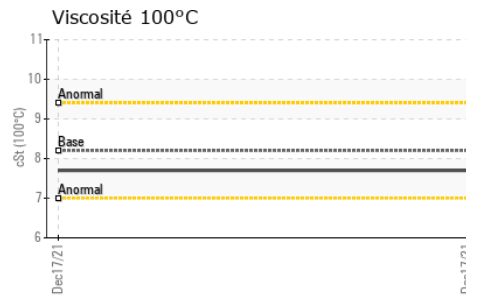
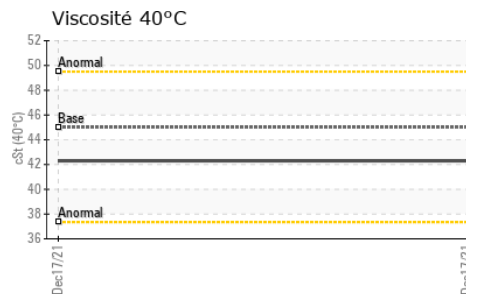
PROPRETÉ DU FLUIDE		methode	limite/base	actuel	passé1	passé2
Particules >4µ		ASTM D7647	>5000	▲ 72009	---	---
Particules >6µ		ASTM D7647	>1300	▲ 15103	---	---
Particules >14µ		ASTM D7647	>160	● 285	---	---
Particules >21µ		ASTM D7647	>40	39	---	---
Particules >38µ		ASTM D7647	>10	3	---	---
Particules >71µ		ASTM D7647	>3	1	---	---
Propreté de l'huile		ISO 4406 (c)	>19/17/14	▲ 23/21/15	---	---
