SINO BOOM

Système hydraulique

MULTIGRADE 32 (--- GAL)

RAPPORT D'ANALYSE D'HUILE

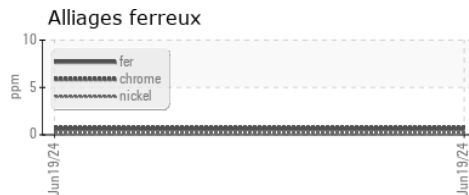
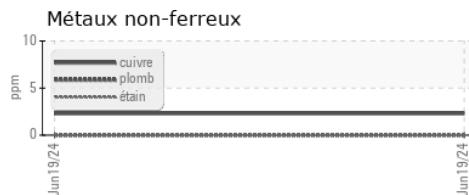
GRAPHIQUES

PROPRETÉ DU FLUIDE		methode	limite/base	actuel	passé1	passé2
Particules >4µ	ASTM D7647	>5000	797	---	---	
Particules >6µ	ASTM D7647	>1300	69	---	---	
Particules >14µ	ASTM D7647	>160	6	---	---	
Particules >21µ	ASTM D7647	>40	2	---	---	
Particules >38µ	ASTM D7647	>10	1	---	---	
Particules >71µ	ASTM D7647	>3	0	---	---	
Propreté de l'huile	ISO 4406 (c)	>19/17/14	17/13/10	---	---
