# RAPPORT D'ANALYSE D'HUILE

## NO UNIT GFL0119826

Système hydraulique

PETRO CANADA HYDREX MV 32 (--- GAL)

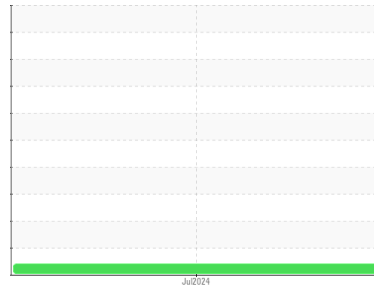
VISCOSITÉ

La viscosité de l'huile est plus élevée que la normale. Ceci, en plus des niveaux d'additifs, indique que la marque ou le type d'huile ne correspond pas à ce qui a été signalé. L'état de l'huile est acceptable pour la durée de service.

PROPRIÉTÉS DU FLUID	methode	limite/base	actuel	passé1	passé2
Visc 40°C	cSt	ASTM D7279(m)	31.9 ▲ 42.1	---	---

Confirmez la source du lubrifiant utilisé pour l'appoint/remplissage. Échantillonner de nouveau l'équipement au prochain intervalle de vidange afin d'en surveiller la condition. Veuillez préciser la marque et le modèle du composant lors du prochain échantillon.
