Identité de la machine

FREIGHTLINER 820060

Différentiel 1

DIAGNOSTIC

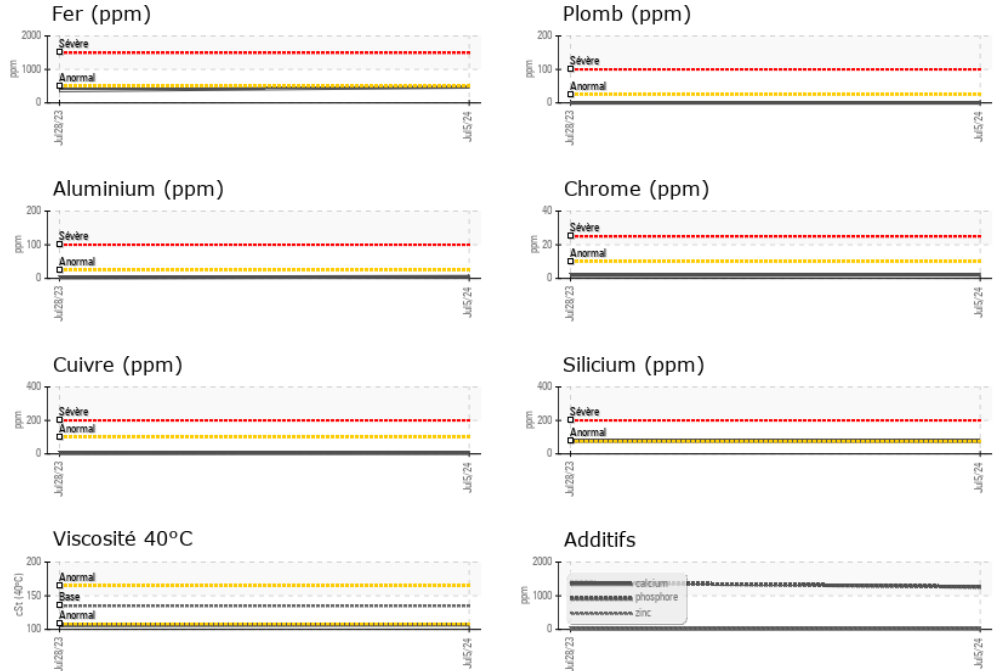
GRAPHIQUES

Les taux d'usure de tous les composants sont normaux.

Il n'y a aucun indice de contamination dans l'huile.

L'état de l'huile est acceptable pour la durée de service.

Échantillonner de nouveau l'équipement au prochain intervalle de vidange afin d'en surveiller la condition.
