CONSTRUCTION EQUIPMENT

VOLVO L150 61705 - TRANSMISSION (AUTO)

Sample No: VCP381849
Oil Type: Transmission Oil
Job No:

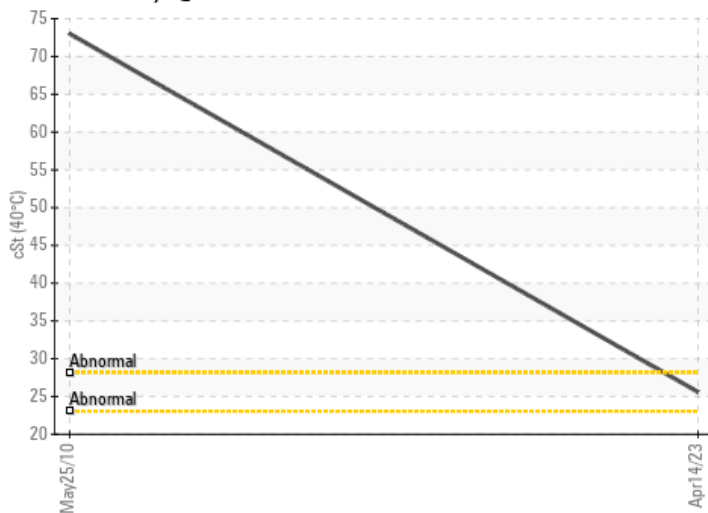
Viscosity @ 40°C

Visc @ 40°C	cSt	25.6	73.0	---	---
-------------	-----	-------------	------	-----	-----

Échantillonner de nouveau l'équipement au prochain intervalle de vidange afin d'en surveiller la condition. Le fluide n'était pas spécifié, toutefois, une comparaison avec d'autres fluides indiqua que ce fluide est du Mineral ATF. Veuillez confirmer la viscosité de l'huile et veuillez préciser la marque de votre prochain échantillon. Les taux d'usure de tous les composants sont normaux. Il n'y a aucun indice de contamination dans le fluide. L'état de le fluide est acceptable pour la durée de service.
