CONSTRUCTION EQUIPMENT

T1618 - SWING DRIVE

Sample No: VCP381771

Oil Type: TOTAL FINA TOTAL TRANSMISSION SYN NA 75W90

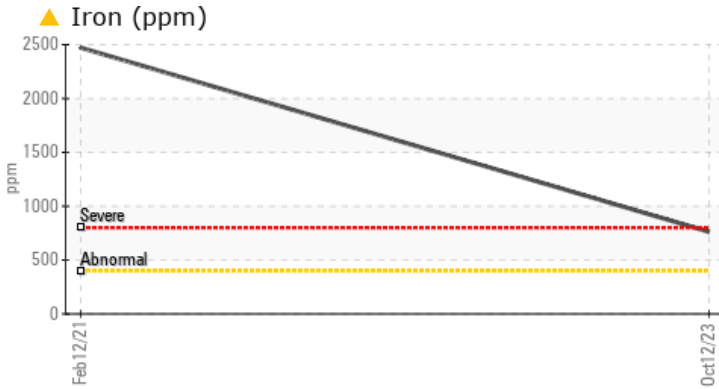
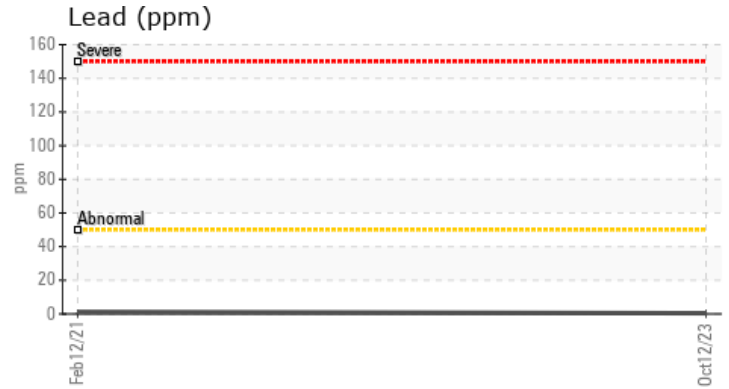
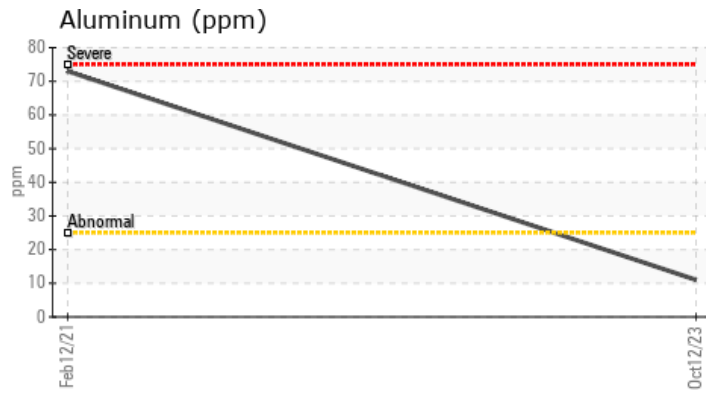
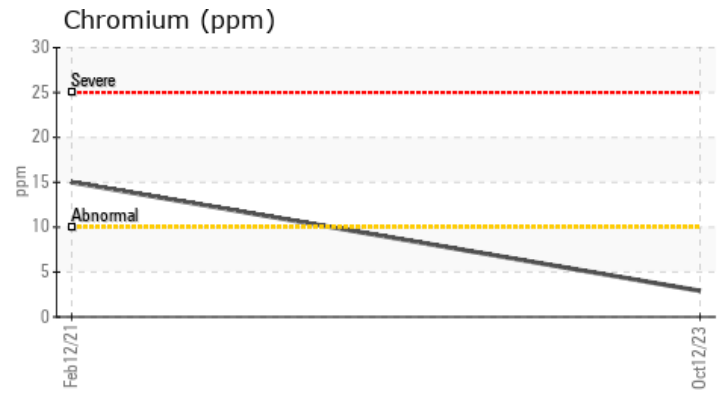
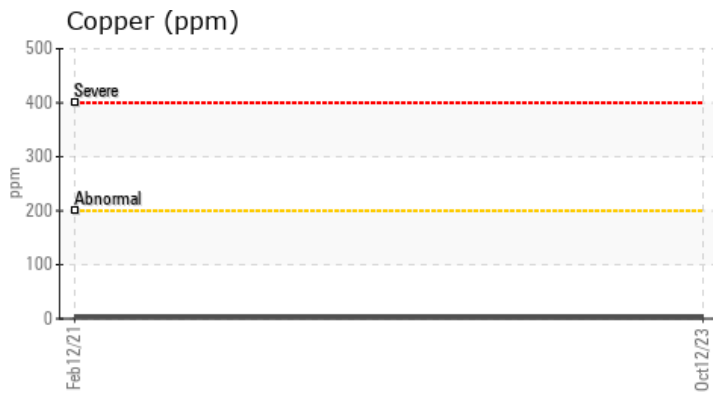
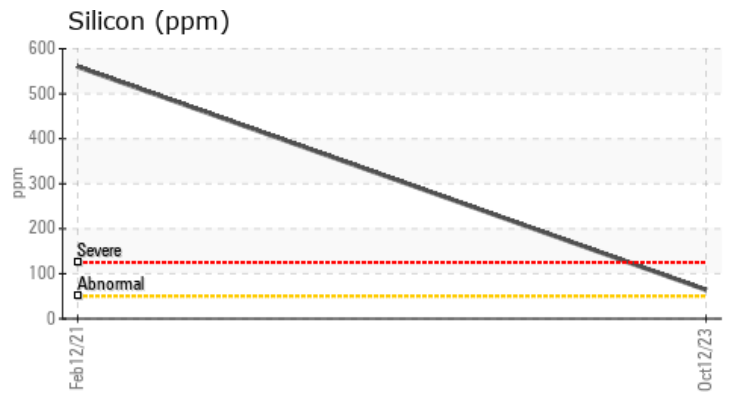
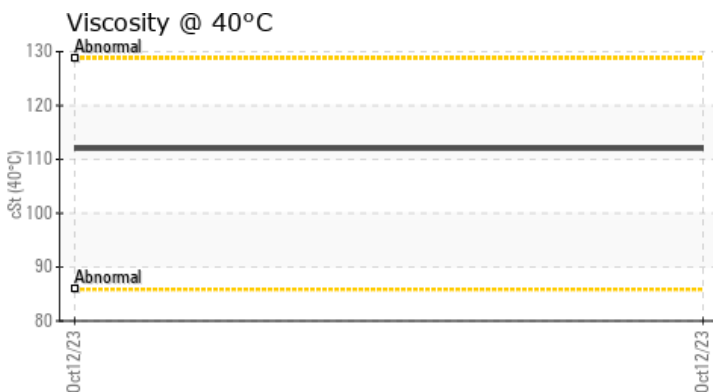
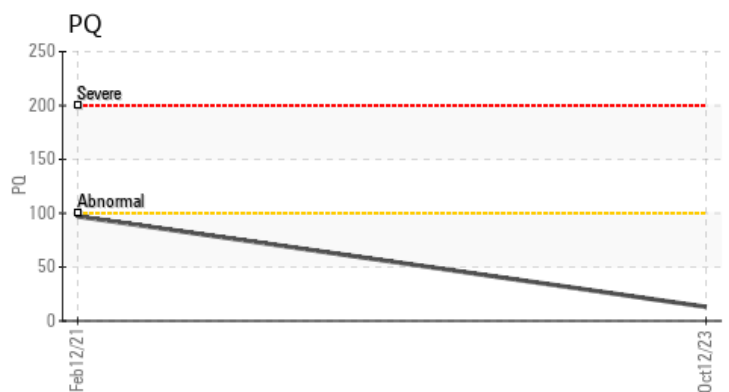
GRAPHS

Silicon	ppm	64	▲ 560	---	---
Sodium	ppm	3	■ 21	---	---
Potassium	ppm	2	■ 16	---	---

PQ		13	■ 97	---	---
Iron	ppm	▲ 762	■ 2472	---	---
Copper	ppm	2	■ 4	---	---
Lead	ppm	<1	■ 1	---	---
Tin	ppm	0	■ <1	---	---
Aluminum	ppm	11	▲ 73	---	---
Chromium	ppm	3	▲ 15	---	---
Molybdenum	ppm	1	■ 4	---	---
Nickel	ppm	2	4	---	---
Titanium	ppm	<1	8	---	---
Silver	ppm	<1	<1	---	---
Manganese	ppm	5	▲ 23	---	---
Vanadium	ppm	0	<1	---	---

Nous vous recommandons de vérifier la source de l'infiltration d'eau. Nous avons pris note que la vidange d'huile a été effectuée au moment de l'échantillonnage. Confirm the source of the lubricant being utilized for top-up/fill. Nous vous recommandons d'échantillonner de nouveau dès que possible afin de contrôler la situation. Usure des engrenages. Le bas indice ferreux (PQ) indique que l'usure ferreuse est due à de la corrosion. Concentration modérée d'eau dans l'huile. Présence d'eau libre. Les niveaux d'additifs indiquent l'ajout d'une autre marque ou d'un autre type d'huile. l'huile n'est plus en état de service en raison d'une usure anormale et/ou sévère.
