369637 VOLVO L90G 617247 - FRONT AXLE

Sample No: VCP381737
Oil Type: VOLVO WB 102
Job No: 369637

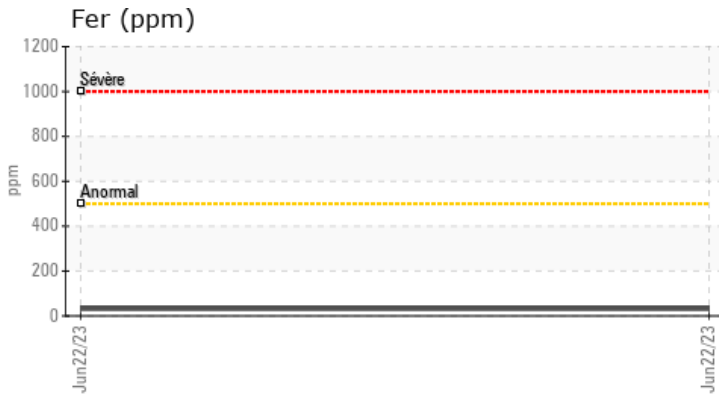
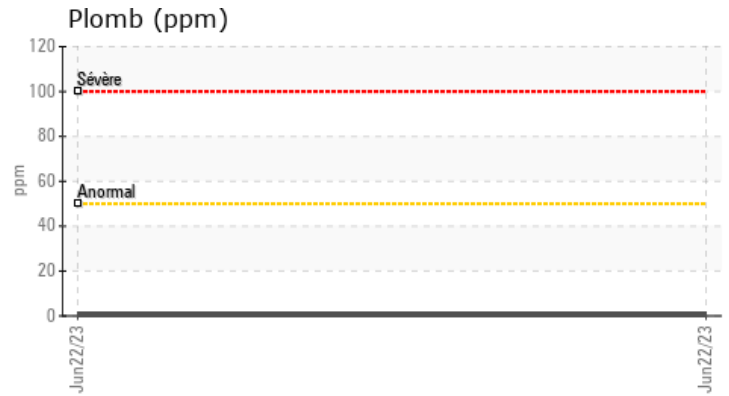
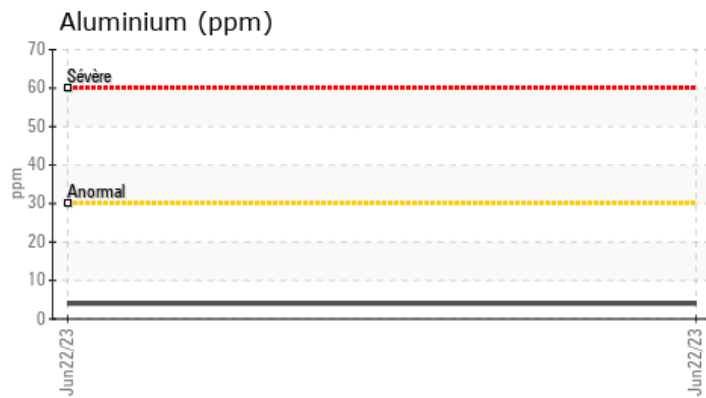
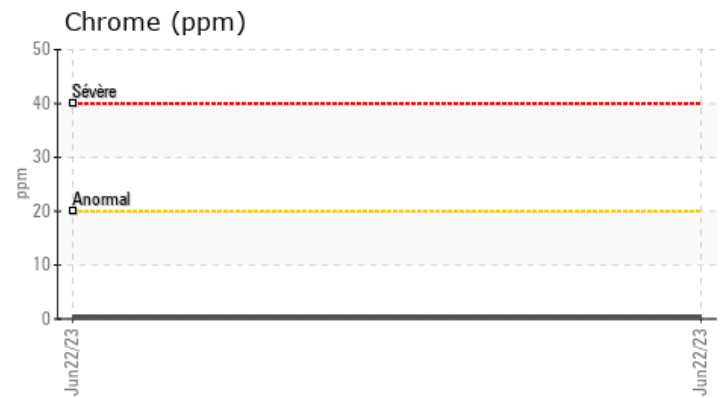
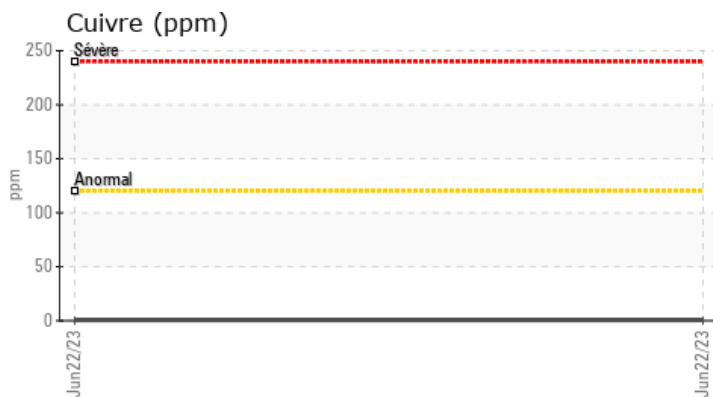
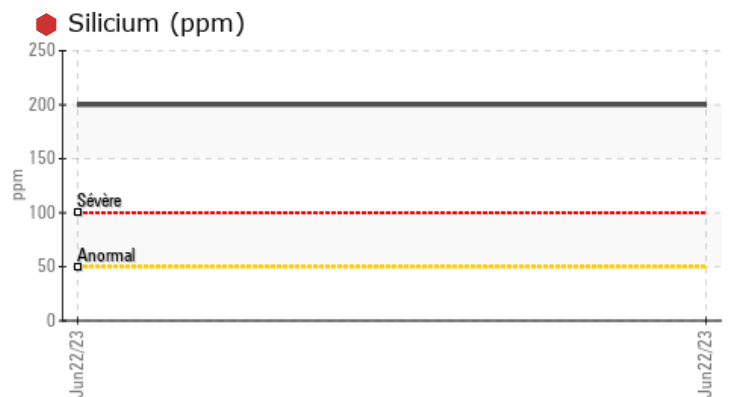
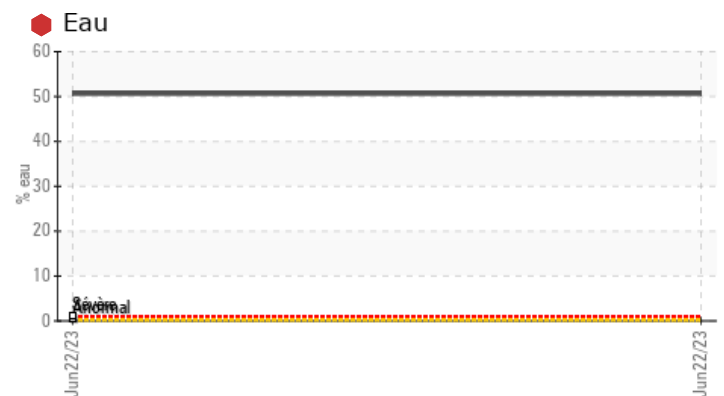
GRAPHS

Eau	%	50.65	---	---	---
Silicium	ppm	200	---	---	---
Sodium	ppm	80	---	---	---
Potassium	ppm	3	---	---	---

Fer	ppm	32	---	---	---
Cuivre	ppm	<1	---	---	---
Plomb	ppm	<1	---	---	---
Étain	ppm	0	---	---	---
Aluminium	ppm	4	---	---	---
Chrome	ppm	<1	---	---	---
Molybdène	ppm	0	---	---	---
Nickel	ppm	<1	---	---	---
Titane	ppm	<1	---	---	---
Argent	ppm	6	---	---	---
Manganèse	ppm	<1	---	---	---
Vanadium	ppm	0	---	---	---

Calcium	ppm	2070	---	---	---
Magnésium	ppm	20	---	---	---
Zinc	ppm	920	---	---	---
Phosphore	ppm	790	---	---	---
Baryum	ppm	0	---	---	---
Bore	ppm	60	---	---	---

Nous vous recommandons de vérifier la source de l'infiltration d'eau. Nous vous recommandons de vérifier tous les endroits par lesquels de la saleté peut pénétrer dans le système. Nous avons pris note que la vidange d'huile a été effectuée au moment de l'échantillonnage. Confirm the source of the lubricant being utilized for top-up/fill. Nous vous recommandons d'échantillonner de nouveau dès que possible afin de contrôler la situation. Veuillez noter que l'huile était trop épaisse pour permettre d'effectuer certains des tests habituels de laboratoire. Les taux d'usure de tous les composants sont normaux. Concentration élevée d'eau dans l'huile. Concentration élevée de saleté dans l'huile. Les niveaux d'additifs indiquent l'ajout d'une autre marque ou d'un autre type d'huile.
