CONSTRUCTION EQUIPMENT

371030 VOLVO L120H 632776 - TRANSMISSION (AUTO)

Sample No: VCP394916
Oil Type: VOLVO AT 102
Job No: 371030

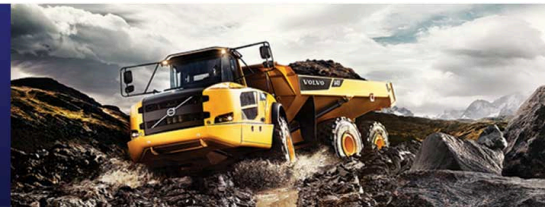
GRAPHS

Fer (ppm)

Échantillonner de nouveau l'équipement au prochain intervalle de vidange afin d'en surveiller la condition. Les taux d'usure de tous les composants sont normaux. Il n'y a aucun indice de contamination dans le fluide. L'état de le fluide est acceptable pour la durée de service.

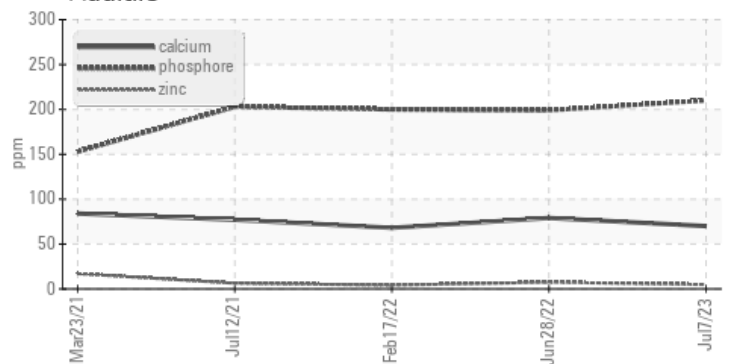
Additifs

Calcium	ppm	70	79	68	77
Magnésium	ppm	<1	2	<1	<1
Zinc	ppm	5	7	4	6
Phosphore	ppm	210	199	200	203
Baryum	ppm	0	0	0	<1
Bore	ppm	88	85	83	80
