CONSTRUCTION EQUIPMENT

JAM-PROVENCHER INC CATERPILLAR 55K02128 - DIESEL ENGINE

Sample No: VCP380409
Oil Type: SHELL ROTELLA T 15W40
Job No:

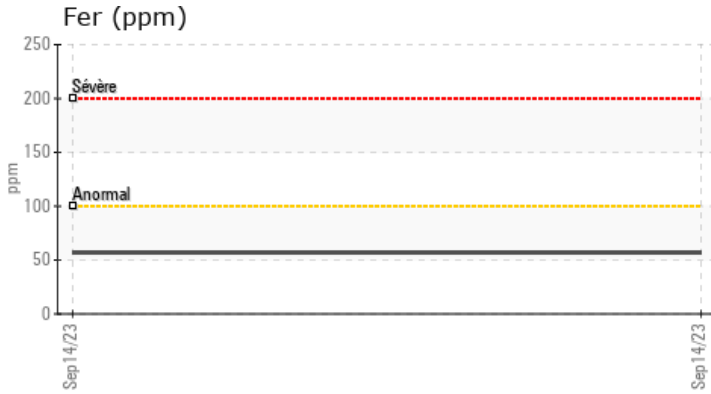
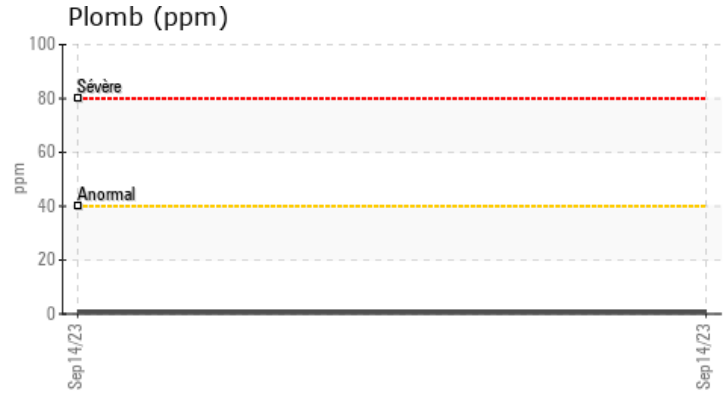
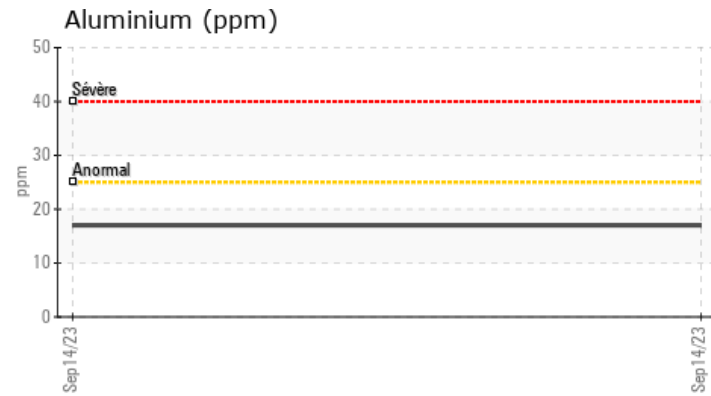
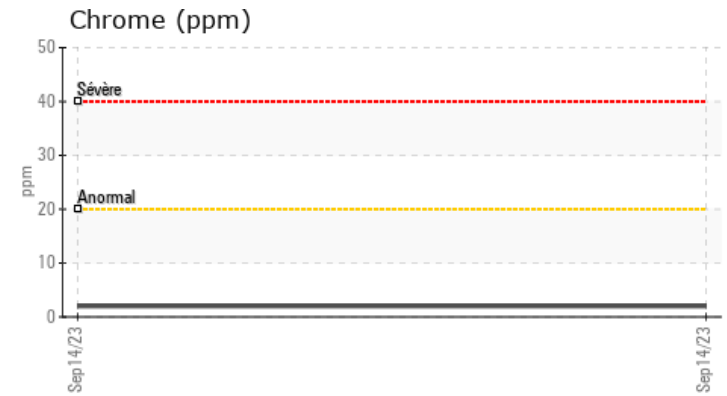
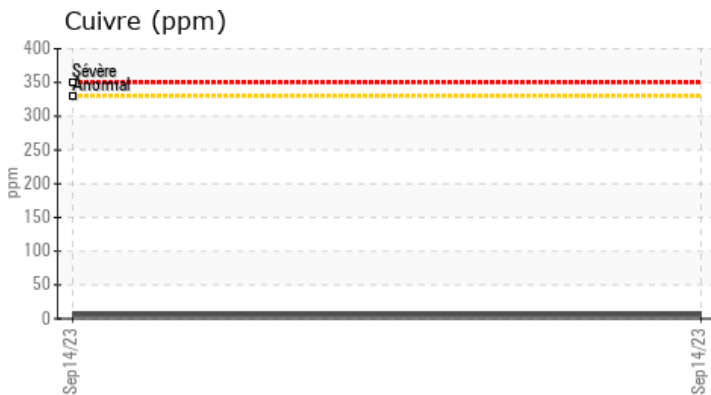
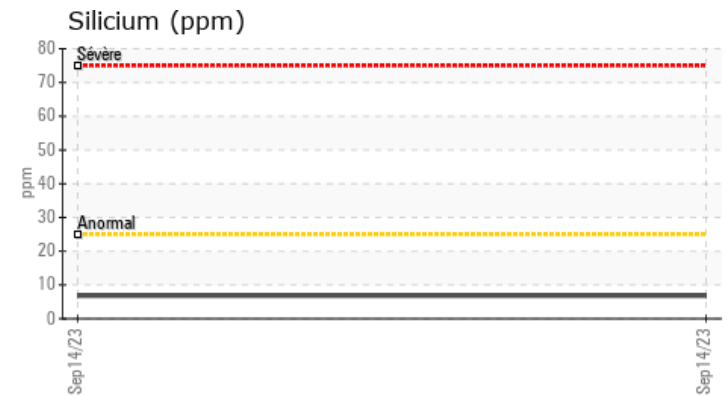
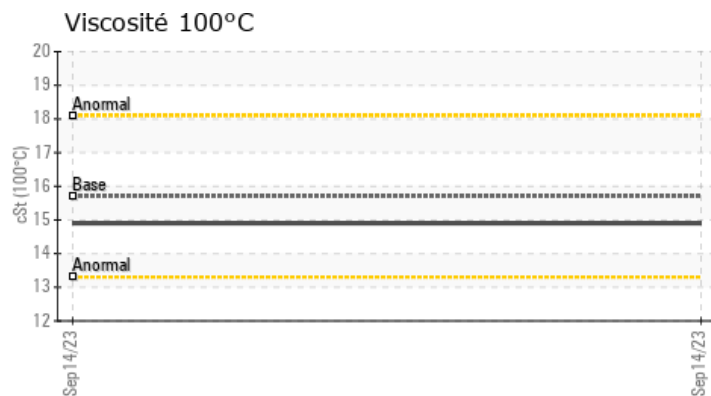
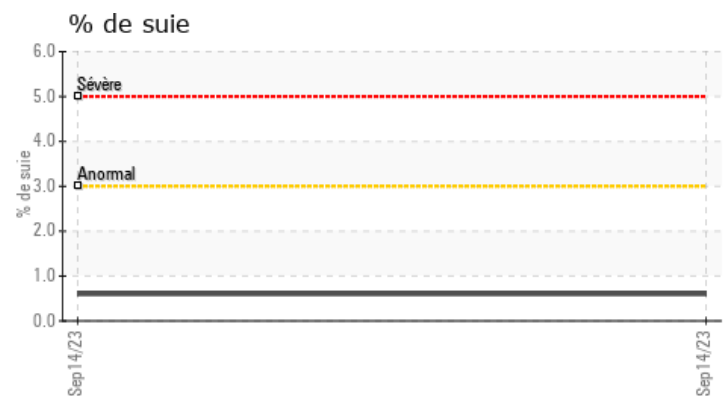
GRAPHS

Aucune mesure corrective n'est recommandée pour l'instant. Échantillonner de nouveau l'équipement au prochain intervalle de vidange afin d'en surveiller la condition. Les taux d'usure de tous les composants sont normaux. Légère dilution de carburant dans l'huile. Aucun autre contaminant n'a été détecté dans l'huile. L'état de l'huile est acceptable pour la durée de service.
