# CONSTRUCTION EQUIPMENT

CRH 381451 VOLVO L110H 632194 - FRONT AXLE

**Sample No:** VCP380217  
**Oil Type:** VOLVO WB 102  
**Job No:** 381451

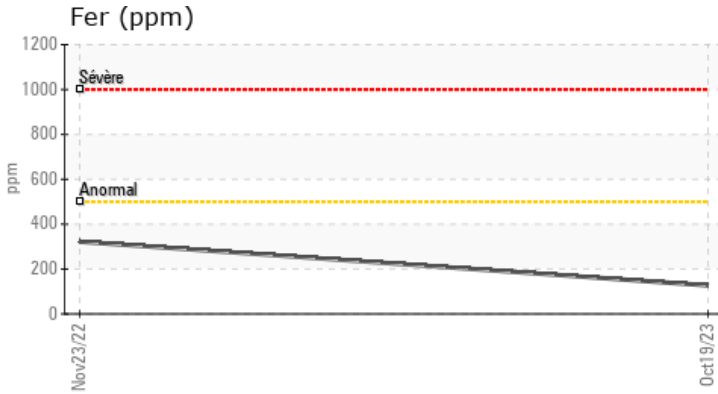
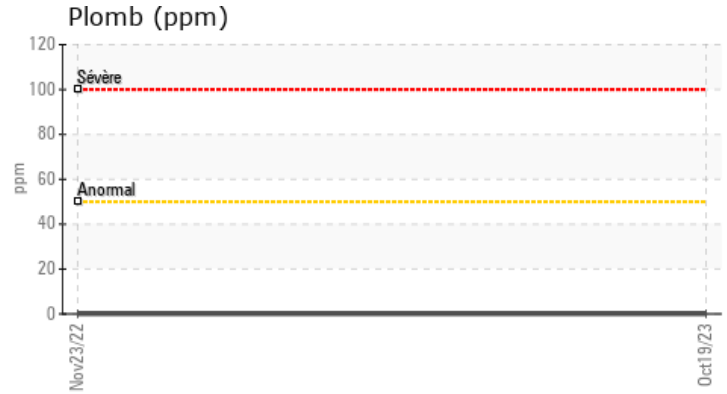
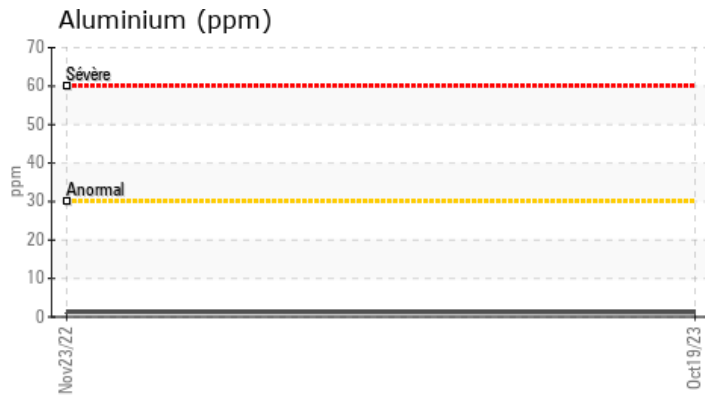
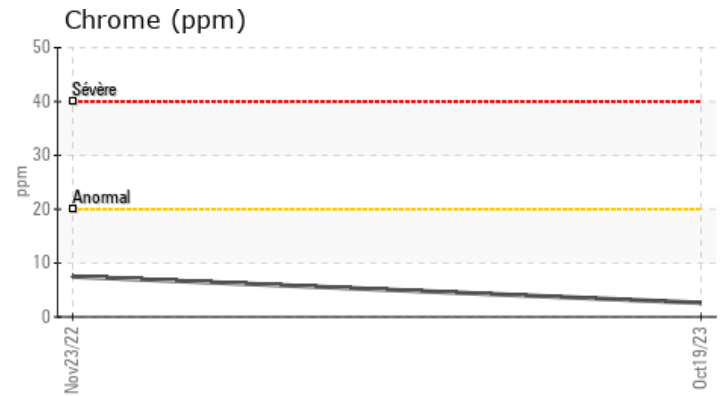
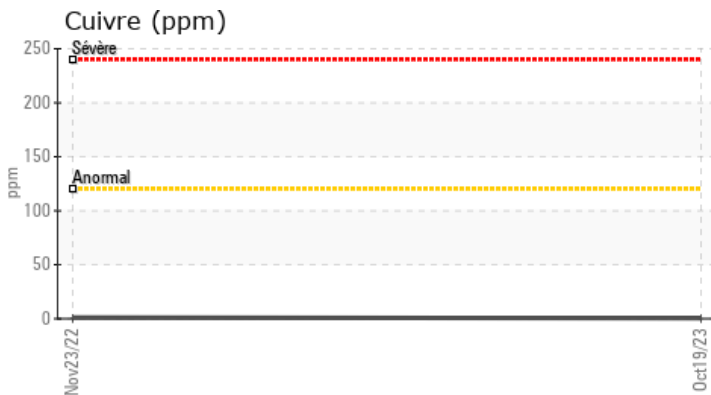
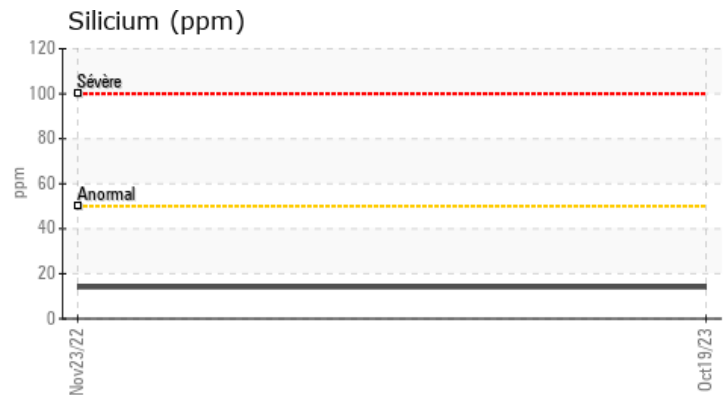
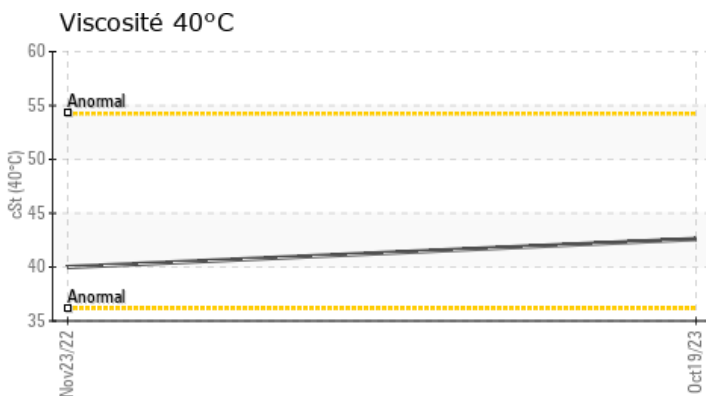
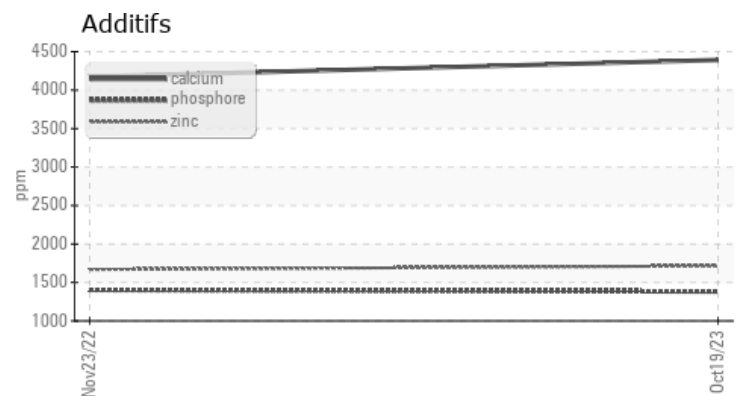
## GRAPHS

Échantillonner de nouveau l'équipement au prochain intervalle de vidange afin d'en surveiller la condition. Les taux d'usure de tous les composants sont normaux. Il n'y a aucun indice de contamination dans l'huile. L'état de l'huile est acceptable pour la durée de service.
