# CONSTRUCTION EQUIPMENT

## ROSARIO POIRIER VOLVO L110H 631739 - FRONT AXLE

**Sample No:** VCP393889  
**Oil Type:** VOLVO WB 102  
**Job No:**

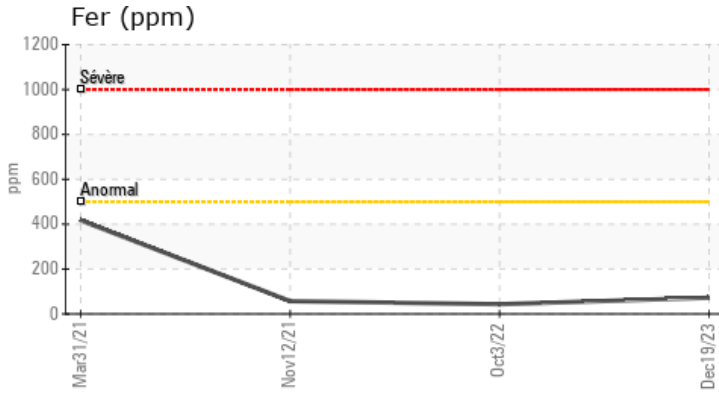
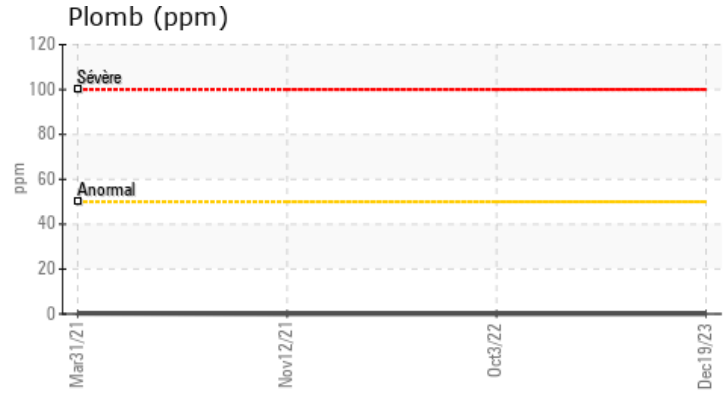
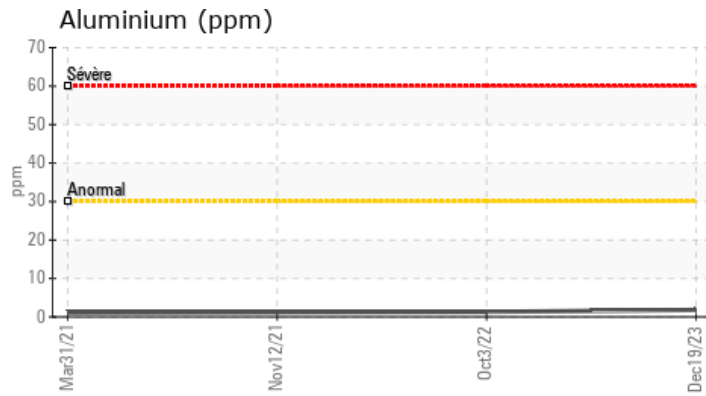
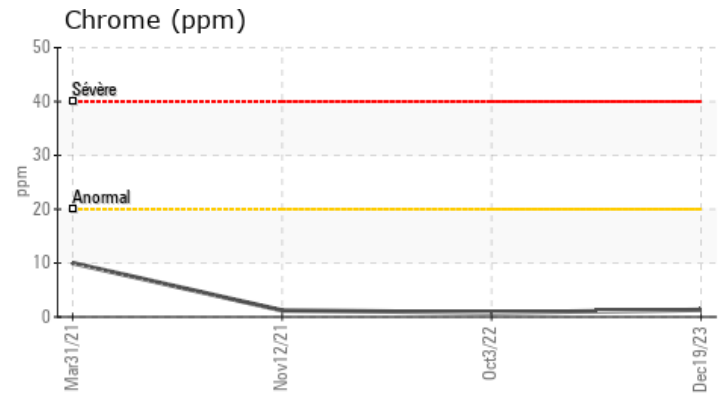
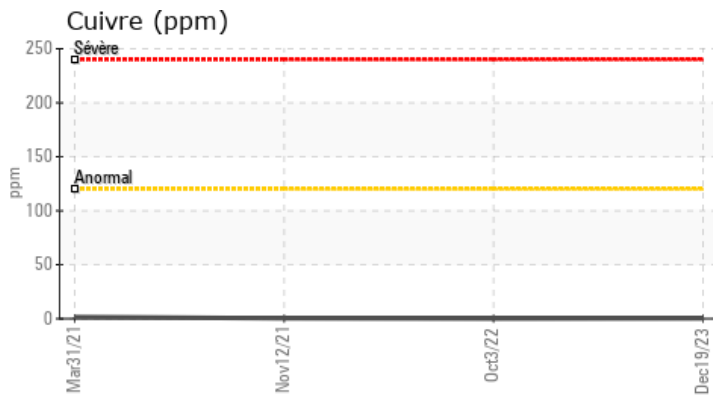
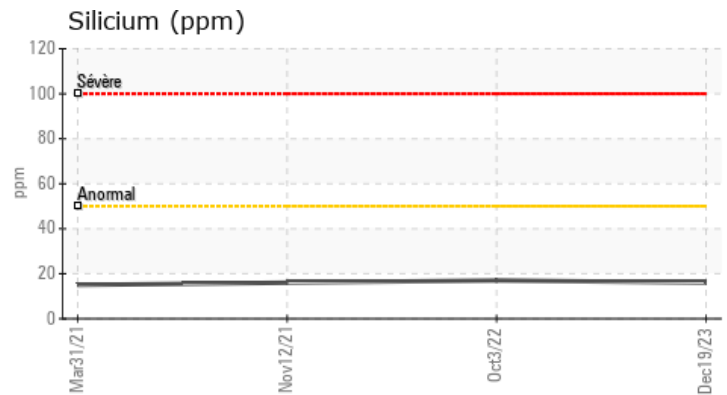
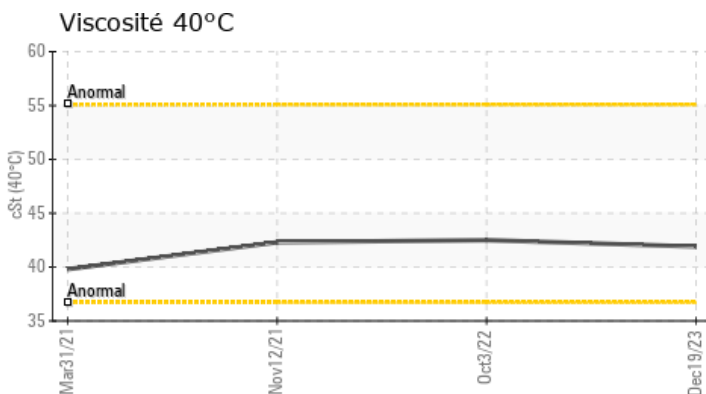
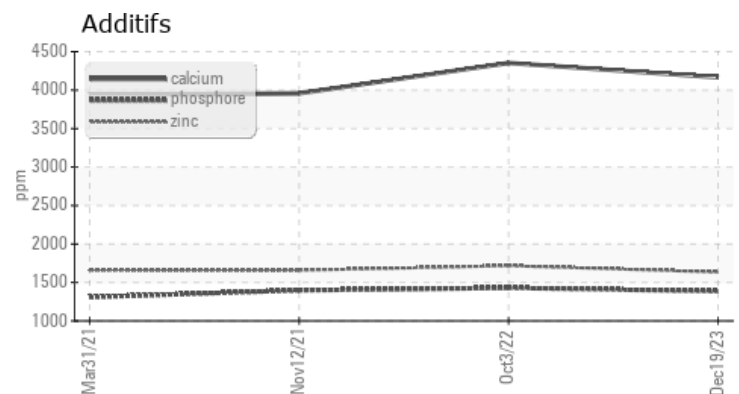
## GRAPHS

Échantillonner de nouveau l'équipement au prochain intervalle de vidange afin d'en surveiller la condition. Les taux d'usure de tous les composants sont normaux. Il n'y a aucun indice de contamination dans l'huile. L'état de l'huile est acceptable pour la durée de service.
