RAPPORT D'ANALYSE D'HUILE

Secteur
J. R. PROULX ET FILS INC [02371194]
 Identité de la machine
LIEBHERR A924 12177
 Composant
Système hydraulique
 Fluid
PANOLIN HLP SYNTH 46 (300 LTR)

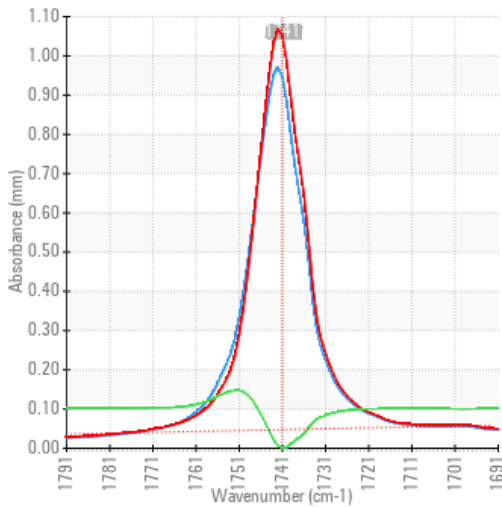
FT-IR - Esters 1

methode	limite/base	actuel	passé1	passé2
Zinc	ppm	ASTM D5185(m)	0	14	---	---
Contenu en huile minérale	%	ASTM D7418*	<5.0%	3.1	---	---
