TLT3 EST (S/N P03)

Engrenage réducteur

COMPONENT CONDITION SUMMARY

HISTORICAL DIAGNOSIS

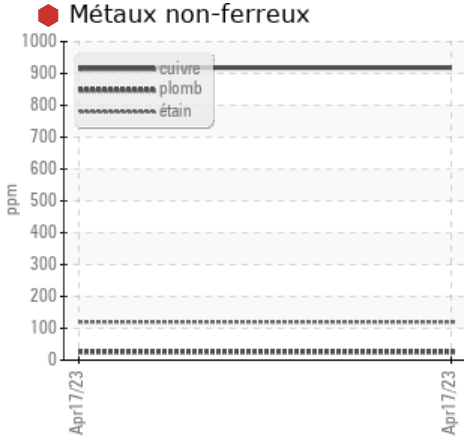
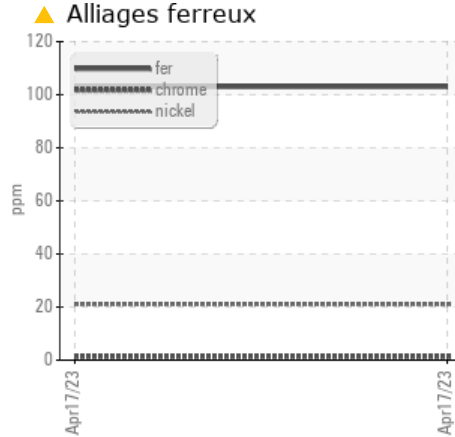
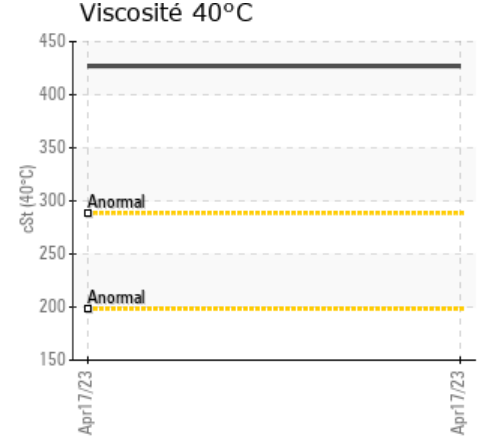
Statut de l'échant.				SEVERE	---	---
Nickel	ppm	ASTM D5185(m)	>10	▲ 21	---	---
Cuivre	ppm	ASTM D5185(m)	>50	● 918	---	---
Étain	ppm	ASTM D5185(m)	>10	● 120	---	---
Lithium	ppm	ASTM D5185(m)		▲ 78	---	---

Usure de palier et (ou) de douille.

Lithium (Li) niveau anormal @78ppm., indique une contamination de la graisse possible. La teneur en eau est négligeable.

La viscosité de l'échantillon se situe dans la portée de l'ISO 460; nous vous conseillons de vérifier. Le AN est acceptable pour ce fluide. l'huile ne peut plus être utilisée.

Nous vous recommandons de vérifier tous les endroits par lesquels des contaminants peuvent pénétrer dans le système. Nous vous recommandons de vidanger l'huile de ce composant si vous ne l'avez pas déjà fait. Nous vous recommandons d'échantillonner de nouveau dès que possible afin de contrôler la situation. À NOTER: S.V.P. inclure, avec le prochain échantillon, des détails de la capacité du réservoir et le type et le degré de filtration. Veuillez préciser la marque, le type et la viscosité de l'huile lors de votre prochain échantillon.
