RÉSUMÉ DU PROBLEME

Secteur
T.A.P
 Identité de la machine
52-2401-02R
 Composant
Système hydraulique
 Fluide
MOBIL DTE EXCEL ISO 68 (60 LTR)

Customer Id: ALCBAI
 Sample No.: WC0827957
 Lab Number: 02571681
 Test Package: IND 2

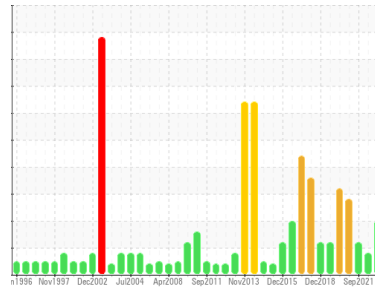
Sample Rating Trend

Statut de l'échant.		SEVERE	ABNORMAL	ABNORMAL
Particules >4µ	ASTM D7647 >5000	51693	24938	30752
Particules >6µ	ASTM D7647 >1300	2750	1184	1878
Propreté de l'huile	ISO 4406 (c) >19/17/14	23/19/13	22/17/12	22/18/13

Vérifier les scelles et/ou les filtres pour des points d'entrée des contaminants. Le reniflard d'air doit être réparé. S'il n'est pas classé, nous vous recommandons de le remplacer par un reniflard à air adapté au micron et / ou au dessicant. Si évalué, nous vous recommandons de réparer / remplacer le reniflard. Nous recommandons le remplacement des filtres de ce composant. Échantillonner de nouveau dans 30 à 45 jours afin de contrôler la situation.

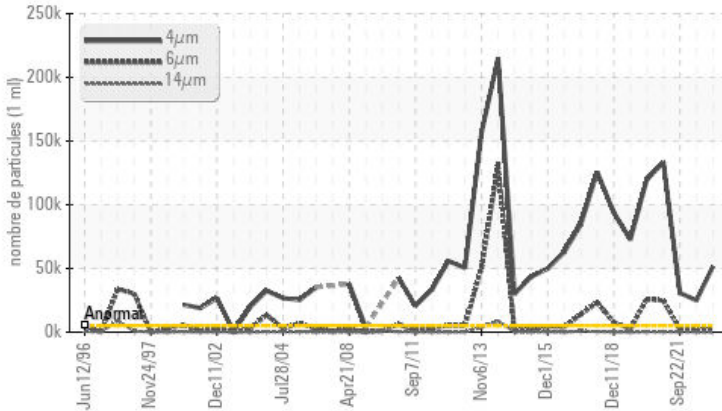
Tendance des particules

Il y a une grande quantité de limon (particules de 4 à 14 microns) dans l'huile. La teneur en eau est négligeable.

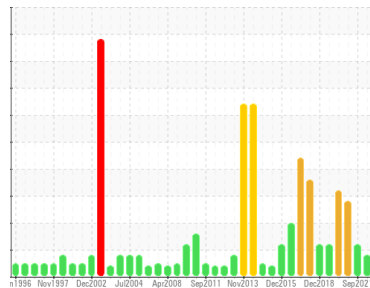
Le AN est acceptable pour ce fluide. l'huile peut encore servir si la contamination peut être réduite à un niveau acceptable.

Vérifier les scelles et/ou les filters pour des points d'entrée des contaminants. Le reniflard d'air doit être réparé. S'il n'est pas classé, nous vous recommandons de le remplacer par un reniflard à air adapté au micron et / ou au dessicant. Si évalué, nous vous recommandons de réparer / remplacer le reniflard. Nous recommandons le remplacement des filtres de ce composant. Échantillonner de nouveau dans 30 à 45 jours afin de contrôler la situation.

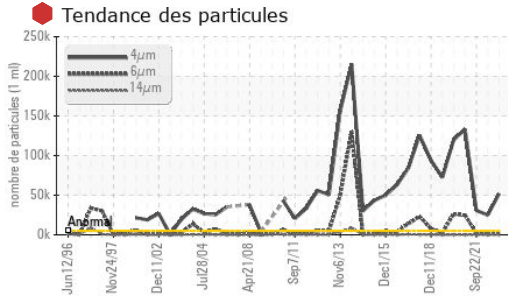
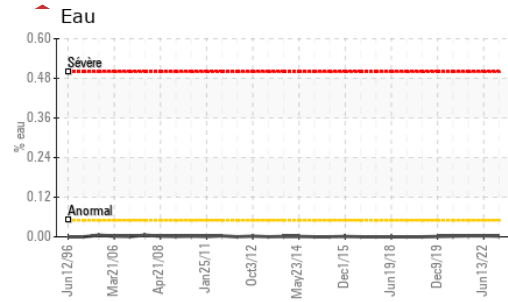
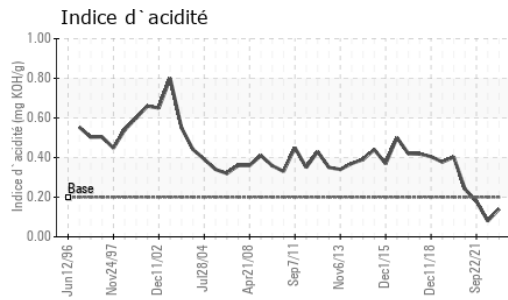
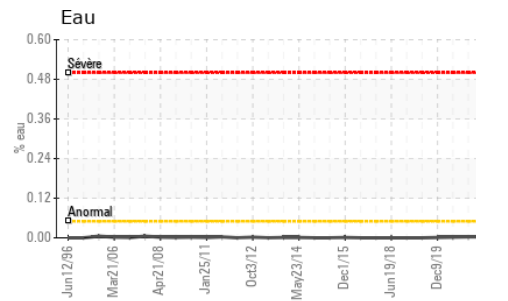
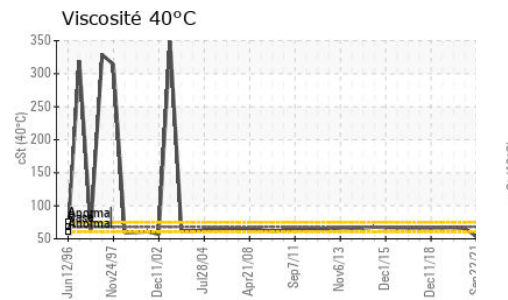
PROPRETÉ DU FLUIDE		methode	limite/base	actuel	passé1	passé2
Particules >4µ		ASTM D7647	>5000	51693	24938	30752
Particules >6µ		ASTM D7647	>1300	2750	1184	1878
Particules >14µ		ASTM D7647	>160	52	23	47
Particules >21µ		ASTM D7647	>40	13	4	14
Particules >38µ		ASTM D7647	>10	1	0	1
Particules >71µ		ASTM D7647	>3	0	0	0
Propreté de l'huile		ISO 4406 (c)	>19/17/14	23/19/13	22/17/12	22/18/13
