Secteur
ACE SERVICES MECANIQUE [02572084]
 Identité de la machine
CASE CX75CSR PM21-007 (S/N DACO7K6NJS6A1456)
 Composant
Système hydraulique
 Fluide
PANOLIN HLP SYNTH 22 (--- GAL)

DIAGNOSTIC

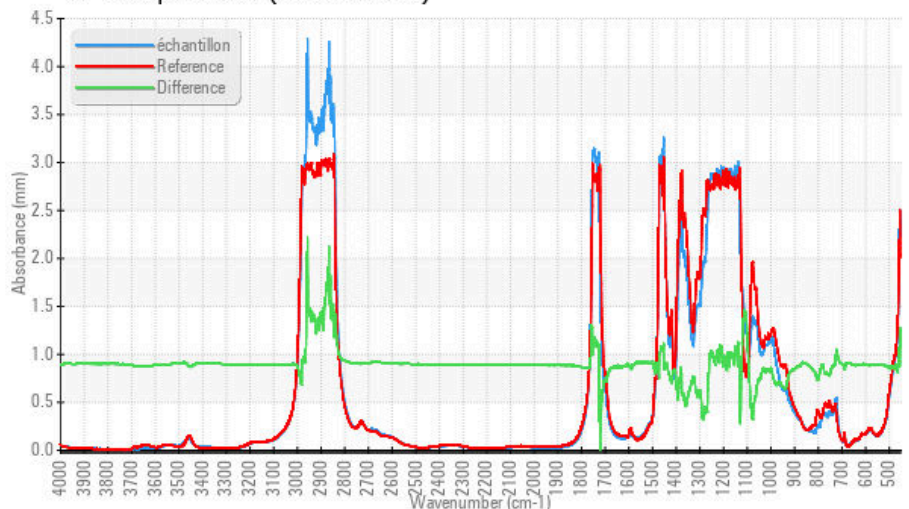
FT-IR Spectrum (Absorbance)

Il y a une légère quantité de limon (particules de 4 à 14 microns) dans l'huile. Il y a une faible concentration (<5.0%) d'huile minérale présente dans le fluide. Concentration modérée d'eau dans l'huile.
