# RAPPORT D'ANALYSE D'HUILE

## LIDM01BE (S/N GZJ-00169)

### Moteur biogaz

### CHEVRON HDAX 6500 LFG GAS ENGINE OIL (540 LTR)

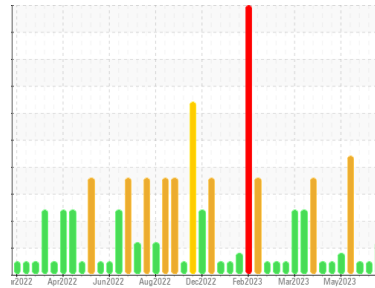
Sample Rating Trend

Le niveau de i-pH est anormalement bas. Le résultat pour le BN indique que la réserve d'alcalinité est acceptable pour l'huile. Le AN est acceptable pour ce fluide. l'huile ne peut plus être utilisée.

Nous vous recommandons de vidanger l'huile de ce composant si vous ne l'avez pas déjà fait. Échantillonner de nouveau l'équipement au prochain intervalle de vidange afin d'en surveiller la condition. ( Customer Sample Comment: New engine back from Major Overhaul )

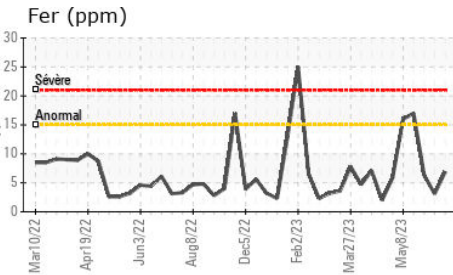
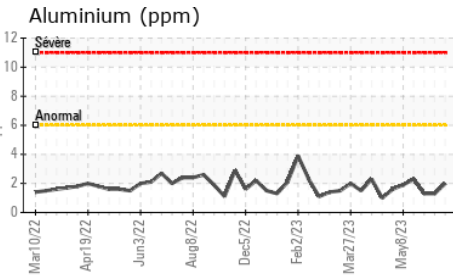
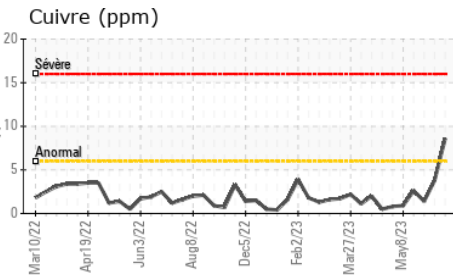
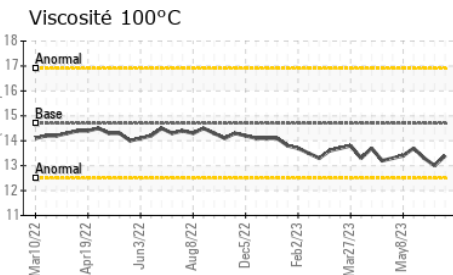
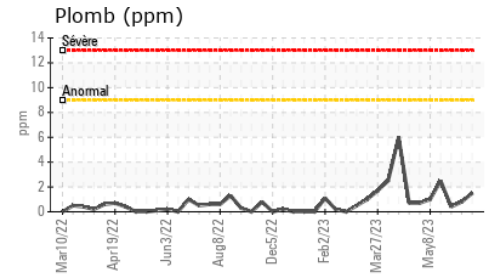
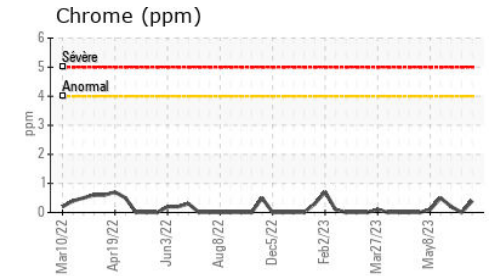
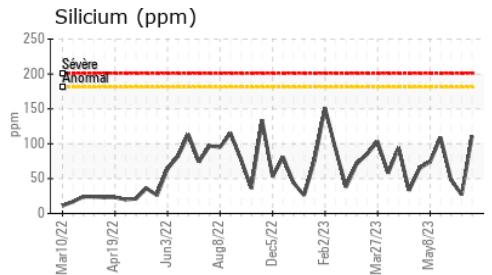
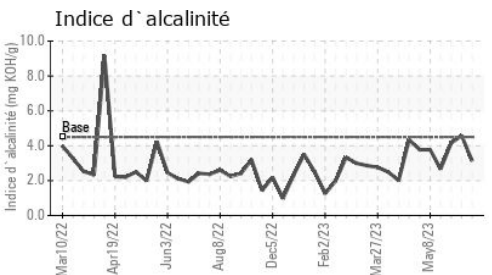
## GRAPHIQUES

FLUID DEGRADATION	methode	limite/base	actuel	passé1	passé2	
Oxydation	Abs./1mm	ASTM D7414*	>25	<b>9.1</b>	7.4	9.6
Indice d'acidité	mg KOH/g	ASTM D974*	1.2	<b>1.75</b>	1.44	1.43
Indice d'alcalinité	mg KOH/g	ASTM D2896*	4.5	<b>3.13</b>	4.58	4.15
i-pH	Scale 0-14	ASTM D7946*	<4.5	<b>▲ 4.32</b>	5.69	5.88
