NO UNIT 02574864

Système hydraulique

QUAKER CHEMICAL QUINTOLUBRIC 888-46 (--- GAL)

RAPPORT D'ANALYSE D'HUILE

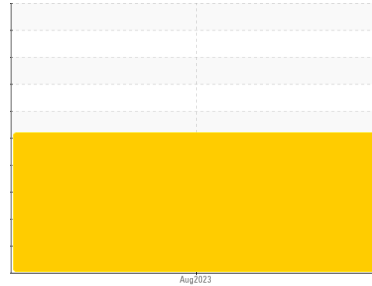
Sample Rating Trend

EAU

Statut de l'échant.				ABNORMAL	---	---
Eau	%	ASTM D6304*	>0.05	▲ 0.153	---	---
ppm d'eau	ppm	ASTM D6304*	>500	▲ 1536.5	---	---
Particules >4µ		ASTM D7647	>5000	▲ 23762	---	---
Particules >6µ		ASTM D7647	>1300	▲ 2184	---	---
Propreté de l'huile		ISO 4406 (c)	>19/17/14	▲ 22/18/12	---	---
Apparence	scalar	Visual*	NORML	▲ WGOIL	---	---
Eau émulsifiée	scalar	Visual*	>0.05	▲ .2%	---	---
Eau libre	scalar	Visual*		▲ 1%	---	---

Nous vous recommandons de vérifier la source de l'infiltration d'eau. Vérifier les scelles et/ou les filters pour des points d'entrée des contaminants. Le reniflard d'air doit être réparé. S'il n'est pas classé, nous vous recommandons de le remplacer par un reniflard à air adapté au micron et / ou au dessicant. Si évalué, nous vous recommandons de réparer / remplacer le reniflard. Nous vous recommandons de suivre la procédure de vidange d'eau de ce composant. Nous vous recommandons d'utiliser une filtration en dérivation avec des filters absorbant l'eau pour tenter d'extraire l'eau de cette huile QUAKER CHEMICAL QUINTOLUBRIC 888-46. Nous recommandons le remplacement des filters de ce composant. Nous vous recommandons d'échantillonner de nouveau dès que possible afin de contrôler la situation. À NOTER: S.V.P. inclure, avec le prochain échantillon, des détails de la capacité du réservoir et le type et le degré de filtration.

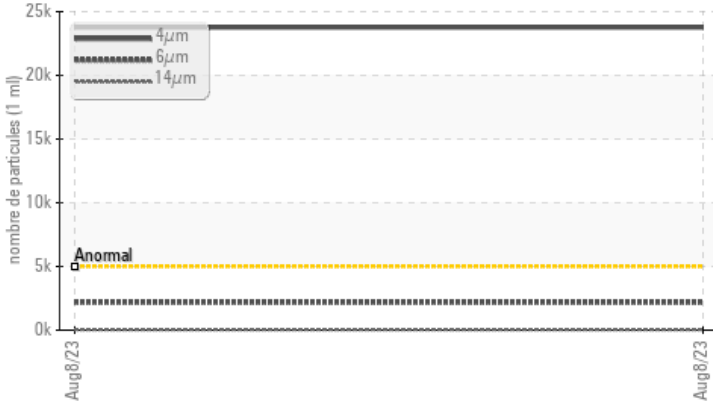
▲ Tendence des particules

Il y a une quantité modérée de particules (de 4 à 14 microns) dans l'huile. Concentration modérée d'eau dans l'huile. Présence d'eau libre.

PROPRETÉ DU FLUIDE		methode	limite/base	actuel	passé1	passé2
Particules >4µ		ASTM D7647	>5000	▲ 23762	---	---
Particules >6µ		ASTM D7647	>1300	▲ 2184	---	---
Particules >14µ		ASTM D7647	>160	39	---	---
Particules >21µ		ASTM D7647	>40	8	---	---
Particules >38µ		ASTM D7647	>10	0	---	---
Particules >71µ		ASTM D7647	>3	0	---	---
Propreté de l'huile		ISO 4406 (c)	>19/17/14	▲ 22/18/12	---	---

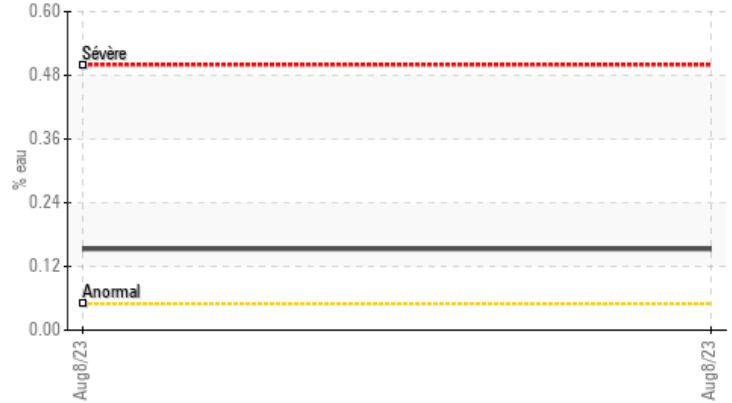
▲ Eau

CONTAMINANTS		methode	limite/base	actuel	passé1	passé2
Silicium	ppm	ASTM D5185(m)	>15	2	---	---
Sodium	ppm	ASTM D5185(m)		2	---	---
Potassium	ppm	ASTM D5185(m)	>20	<1	---	---
Eau	%	ASTM D6304*	>0.05	▲ 0.153	---	---
ppm d'eau	ppm	ASTM D6304*	>500	▲ 1536.5	---	---

Action	Status	Date	Done By	Description
Change Filter	---	---	?	We recommend you service the filters on this component.
Water Drain-off	---	---	?	We advise that you follow the water drain-off procedure for this component.
Resample	---	---	?	We recommend an early resample to monitor this condition.
Information Required	---	---	?	NOTE: Please provide information regarding reservoir capacity, filter type and micron rating with next sample.
Check Breathers	---	---	?	The air breather requires service. If unrated, we recommend that you replace with a suitable micron rated and/or desiccant air breather. If rated, we recommend that you service/replace the breather.
Check Water Access	---	---	?	We advise that you check for the source of water entry.
Check Seals	---	---	?	Check seals and/or filters for points of contaminant entry.
Filter Fluid	---	---	?	Nous vous recommandons d'utiliser une filtration en dérivation avec des filtres absorbant l'eau pour tenter d'extraire l'eau de cette huile QUAKER CHEMICAL QUINTOLUBRIC 888-46.

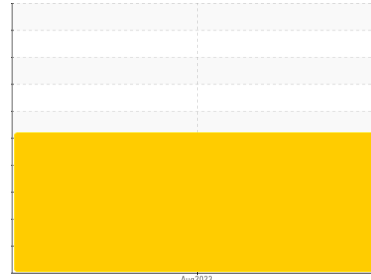
Sample Rating Trend

EAU

Nous vous recommandons de vérifier la source de l'infiltration d'eau. Vérifier les scelles et/ou les filters pour des points d'entrée des contaminants. Le reniflard d'air doit être réparé. S'il n'est pas classé, nous vous recommandons de le remplacer par un reniflard à air adapté au micron et / ou au dessicant. Si évalué, nous vous recommandons de réparer / remplacer le reniflard. Nous vous recommandons de suivre la procédure de vidange d'eau de ce composant. Nous vous recommandons d'utiliser une filtration en dérivation avec des filters absorbant l'eau pour tenter d'extraire l'eau de cette huile QUAKER CHEMICAL QUINTOLUBRIC 888-46. Nous recommandons le remplacement des filters de ce composant. Nous vous recommandons d'échantillonner de nouveau dès que possible afin de contrôler la situation. À NOTER: S.V.P. inclure, avec le prochain échantillon, des détails de la capacité du réservoir et le type et le degré de filtration.

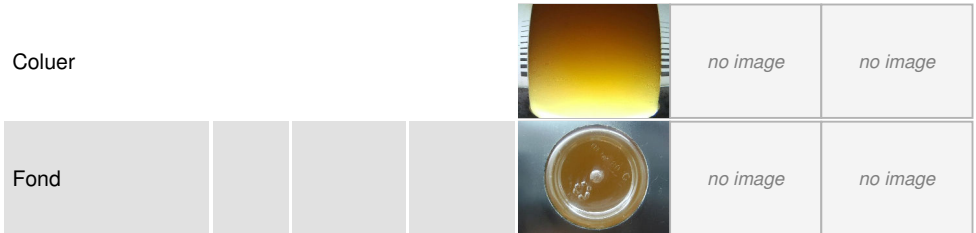
IMAGES DE L'ÉCHANTILLON		methode	limite/base	actuel	passé1	passé2
-------------------------	--	---------	-------------	--------	--------	--------

VISUEL		methode	limite/base	actuel	passé1	passé2
Métal blanc	scalar	Visual*	NONE	NONE	---	---
Bronze	scalar	Visual*	NONE	NONE	---	---
Précipié	scalar	Visual*	NONE	NONE	---	---
Limon	scalar	Visual*	NONE	NONE	---	---
Débris	scalar	Visual*	NONE	VLITE	---	---
Saleté	scalar	Visual*	NONE	NONE	---	---
Apparence	scalar	Visual*	NORML	WGOIL	---	---
Odeur	scalar	Visual*	NORML	NORML	---	---
Eau émulsifiée	scalar	Visual*	>0.05	2%	---	---
Eau libre	scalar	Visual*		1%	---	---
