RAPPORT D'ANALYSE D'HUILE

NO UNIT WC0767650

Système hydraulique

QUAKER CHEMICAL QUINTOLUBRIC 888-46 (--- GAL)

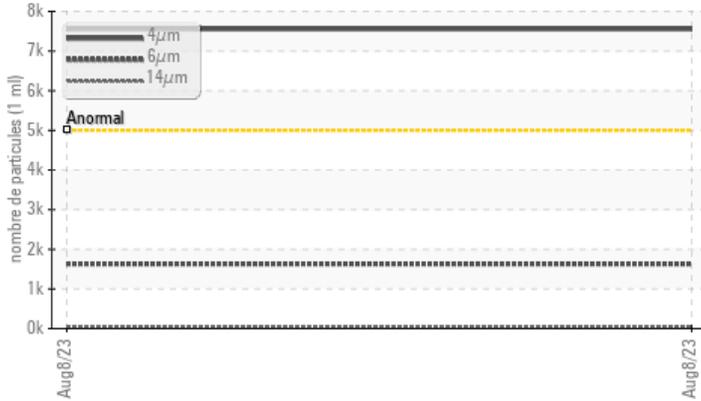
▲ Tendence des particules

Statut de l'échant.			ATTENTION	---	---
Particules >4µ	ASTM D7647	>5000	▲ 7556	---	---
Particules >6µ	ASTM D7647	>1300	▲ 1630	---	---
Propreté de l'huile	ISO 4406 (c)	>19/17/14	▲ 20/18/13	---	---

Nous recommandons le remplacement des filtres de ce composant. Échantillonner de nouveau l'équipement au prochain intervalle de vidange afin d'en surveiller la condition. À NOTER: S.V.P. inclure, avec le prochain échantillon, des détails de la capacité du réservoir et le type et le degré de filtration.
