RAPPORT D'ANALYSE D'HUILE

Secteur
RECUPERATION - BROYAGE
Identité de la machine
BROYEUR SUD (moteur 3000 HP coté clutch) (S/N 62311M)
Composant
Engrenage réducteur
Fluide
ESSO UNIVIS EXTRA (4 LTR)

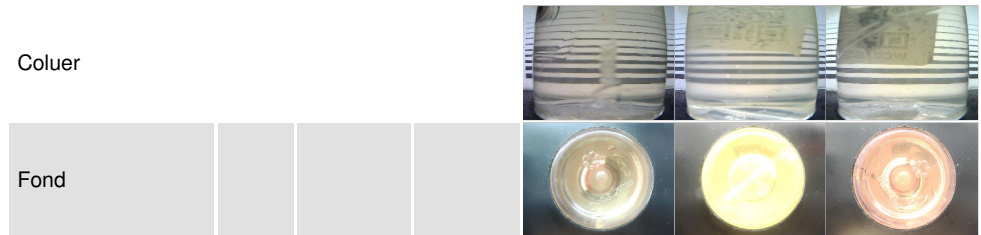
IMAGES DE L'éCHANTILLON	methode	limite/base	actuel	passé1	passé2
-------------------------	---------	-------------	--------	--------	--------

VISUEL	methode	limite/base	actuel	passé1	passé2
Métal blanc	scalar	Visual*	NONE	NONE	NONE	NONE
Bronze	scalar	Visual*	NONE	NONE	NONE	NONE
Précipié	scalar	Visual*	NONE	NONE	NONE	NONE
Limon	scalar	Visual*	NONE	NONE	NONE	NONE
Débris	scalar	Visual*	NONE	NONE	NONE	NONE
Saleté	scalar	Visual*	NONE	NONE	NONE	NONE
Apparence	scalar	Visual*	NORML	NORML	NORML	NORML
Odeur	scalar	Visual*	NORML	NORML	NORML	NORML
Eau émulsifiée	scalar	Visual*	>0.1	NEG	NEG	NEG
Eau libre	scalar	Visual*		NEG	NEG	NEG

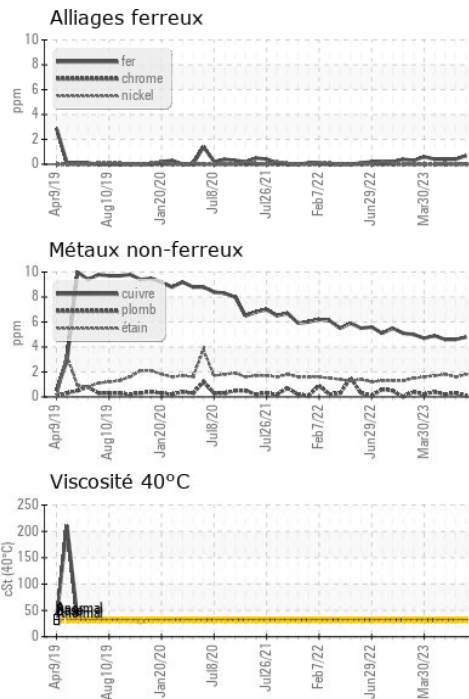
GRAPHIQUES

Les taux d'usure de tous les composants sont normaux.

Il n'y a aucun indice de contamination dans l'huile.

L'état de l'huile est acceptable pour la durée de service.

Échantillonner de nouveau l'équipement au prochain intervalle de vidange afin d'en surveiller la condition.
