RAPPORT D'ANALYSE D'HUILE

Secteur
LANCO AMENAGEMENT [02531155]
Identité de la machine
JOHN DEERE 244L 1L0244LXJZ6066738

Composant
Système hydraulique
Fluid
PANOLIN BIOFLUID SBH 46 (64 LTR)

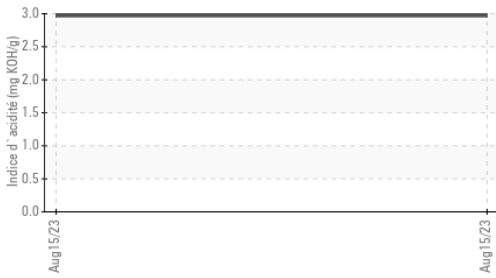
▲ Indice d'acidité

Le niveau de AN est supérieur à la limite recommandée.

FLUID DEGRADATION	methode	limite/base	actuel	passé1	passé2
Oxydation	Abs./1mm	ASTM D7414*	149.4	---	---
Indice d'acidité	mg KOH/g	ASTM D974*	▲ 2.97	---	---

Nous recommandons le remplacement des filtres de ce composant. Échantillonner de nouveau l'équipement au prochain intervalle de vidange afin d'en surveiller la condition. L'indice d'acidité (AN) indique que votre fluide approche de sa fin de vie utile, veuillez échantillonner à intervalles rapprochés de 250 heures.
