RÉSUMÉ DU PROBLEME

Secteur
1401 - COMPRESSEURS Laterrière
 Identité de la machine
263214180102 - Compresseur dair Atlas Copco (S/N ZR6)
 Composant
Compresseur d'air 2
 Fluide
ESSO TERESSO ISO 68 (80 LTR)

Customer Id: ALCLAT
 Sample No.: WC0803812
 Lab Number: 02578487
 Test Package: IND 2

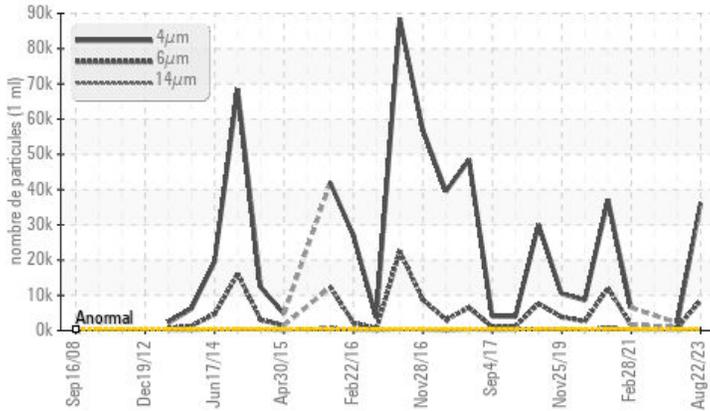
Tendance des particules

Statut de l'échant.			SEVERE	SEVERE	NORMAL
Particules >4µ	ASTM D7647	>320	🔴 36128	🟡 2137	---
Particules >6µ	ASTM D7647	>80	🔴 8487	🔴 883	---
Particules >14µ	ASTM D7647	>20	🔴 370	🟡 92	---
Particules >21µ	ASTM D7647	>4	🔴 73	🟡 19	---
Propreté de l'huile	ISO 4406 (c)	>15/13/11	🔴 22/20/16	🔴 18/17/14	---

Il y a une quantité élevée de matières particulaires (2 à 100 µm de taille) présente dans l'huile. La teneur en eau est négligeable. Le code de propreté du système est beaucoup plus haut que la limite acceptable pour votre objectif de propreté ISO 4406.

Nous vous recommandons de vérifier tous les endroits par lesquels des contaminants peuvent pénétrer dans le système. Nous vous recommandons de remplacer le filtre et d'utiliser un système de filtrage hors-ligne afin d'améliorer la propreté du fluide. Le reniflard d'air doit être réparé. S'il n'est pas classé, nous vous recommandons de le remplacer par un reniflard à air adapté au micron et / ou au dessicant. Si évalué, nous vous recommandons de réparer / remplacer le reniflard. Échantillonner de nouveau dans 30 à 45 jours afin de contrôler la situation.

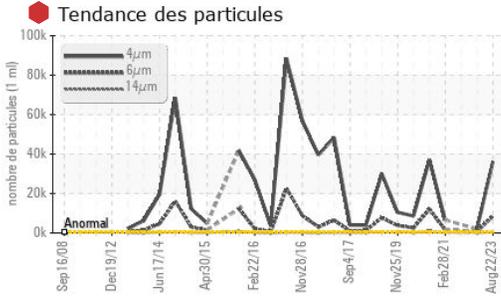
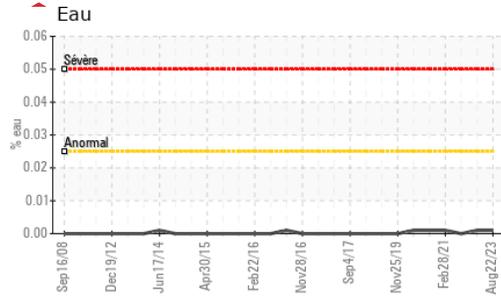
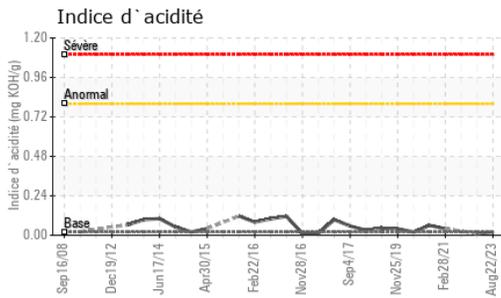
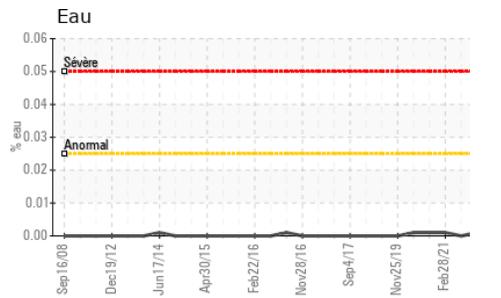
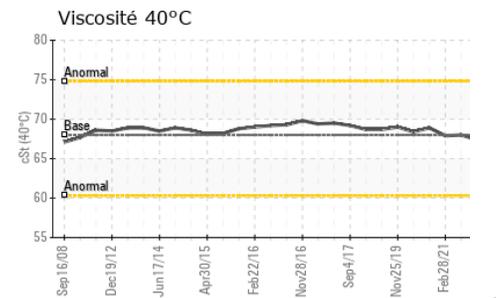
PROPRETÉ DU FLUIDE		methode	limite/base	actuel	passé1	passé2
Particules >4µ		ASTM D7647	>320	36128	2137	---
Particules >6µ		ASTM D7647	>80	8487	883	---
Particules >14µ		ASTM D7647	>20	370	92	---
Particules >21µ		ASTM D7647	>4	73	19	---
Particules >38µ		ASTM D7647	>3	1	1	---
Particules >71µ		ASTM D7647	>3	0	0	---
Propreté de l'huile		ISO 4406 (c)	>15/13/11	22/20/16	18/17/14	---

Nous vous recommandons de vérifier tous les endroits par lesquels des contaminants peuvent pénétrer dans le système. Nous vous recommandons de remplacer le filtre et d'utiliser un système de filtrage hors-ligne afin d'améliorer la propreté du fluide. Le reniflard d'air doit être réparé. S'il n'est pas classé, nous vous recommandons de le remplacer par un reniflard à air adapté au micron et / ou au dessiccant. Si évalué, nous vous recommandons de réparer / remplacer le reniflard. Échantillonner de nouveau dans 30 à 45 jours afin de contrôler la situation.
