# RAPPORT D'ANALYSE D'HUILE

Secteur  
**Four pechiney**  
 Identité de la machine  
**54P12 SU**

Composant  
**Treuil**  
 Fluide  
**MOBIL MOBILGEAR SHC 220 (--- LTR)**

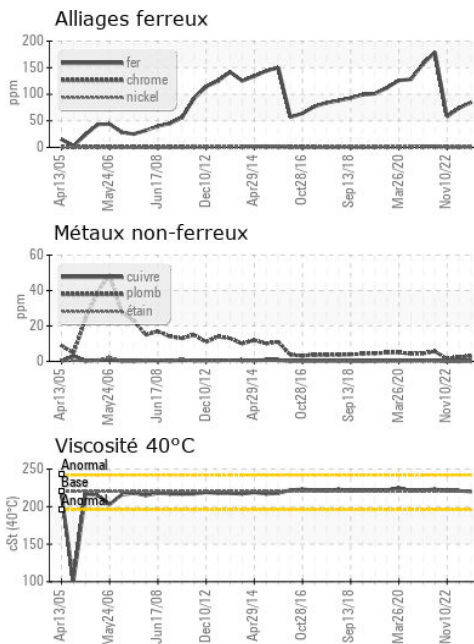
## GRAPHIQUES

Les taux d'usure de tous les composants sont normaux.

Il n'y a aucun indice de contamination dans l'huile.

L'état de l'huile est acceptable pour la durée de service.

Échantillonner de nouveau l'équipement au prochain intervalle de vidange afin d'en surveiller la condition. À NOTER: S.V.P. inclure, avec le prochain échantillon, des détails de la capacité du réservoir et le type et le degré de filtration.
