# RAPPORT D'ANALYSE D'HUILE

Secteur  
**Four pechiney**  
Identité de la machine  
**54P12 VI**

Composant  
**Treuil**  
Fluide  
**MOBIL MOBILGEAR SHC 220 (--- LTR)**

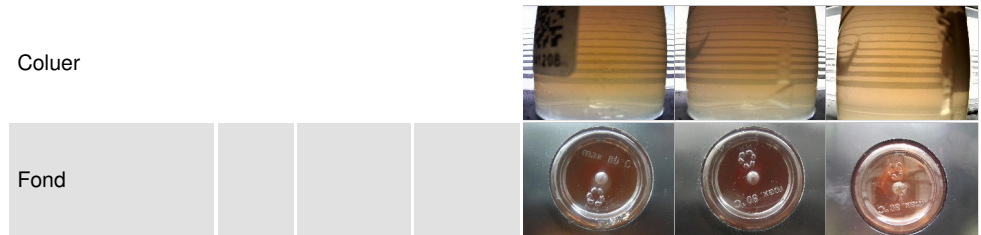
IMAGES DE L'éCHANTILLON	methode	limite/base	actuel	passé1	passé2
-------------------------	---------	-------------	--------	--------	--------

VISUEL	methode	limite/base	actuel	passé1	passé2	
Métal blanc	scalar	Visual*	NONE	VLITE	NONE	VLITE
Bronze	scalar	Visual*	NONE	NONE	NONE	NONE
Précipié	scalar	Visual*	NONE	NONE	NONE	NONE
Limon	scalar	Visual*	NONE	NONE	NONE	NONE
Débris	scalar	Visual*	NONE	VLITE	NONE	NONE
Saleté	scalar	Visual*	NONE	NONE	NONE	NONE
Apparence	scalar	Visual*	NORML	NORML	NORML	NORML
Odeur	scalar	Visual*	NORML	NORML	NORML	NORML
Eau émulsifiée	scalar	Visual*	>0.1	NEG	NEG	NEG
Eau libre	scalar	Visual*		NEG	NEG	NEG

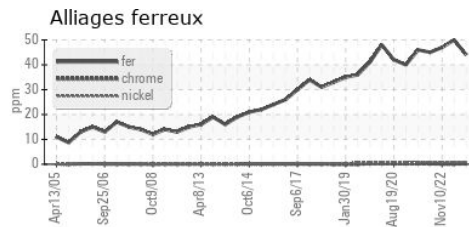
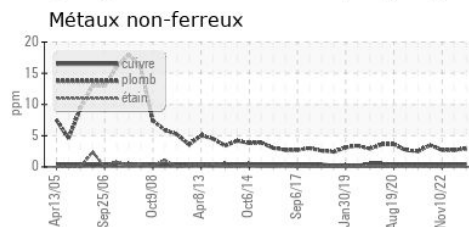
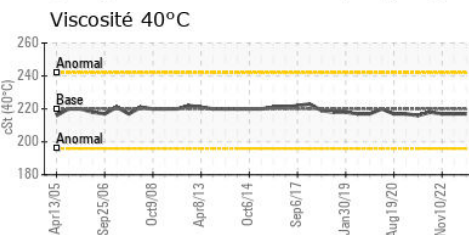
## GRAPHIQUES

Les taux d'usure de tous les composants sont normaux.

Échantillonner de nouveau l'équipement au prochain intervalle de vidange afin d'en surveiller la condition. À NOTER: S.V.P. inclure, avec le prochain échantillon, des détails de la capacité du réservoir et le type et le degré de filtration.
